Уроки нефтяных катастроф: Керченский пролив и Мексиканский залив

Катастрофический разлив нефтепродуктов в Керченском проливе 11 ноября 2007

Катастрофа в Мексиканском заливе

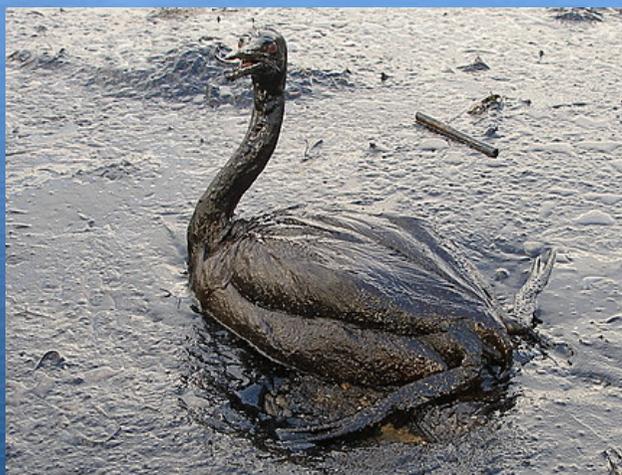
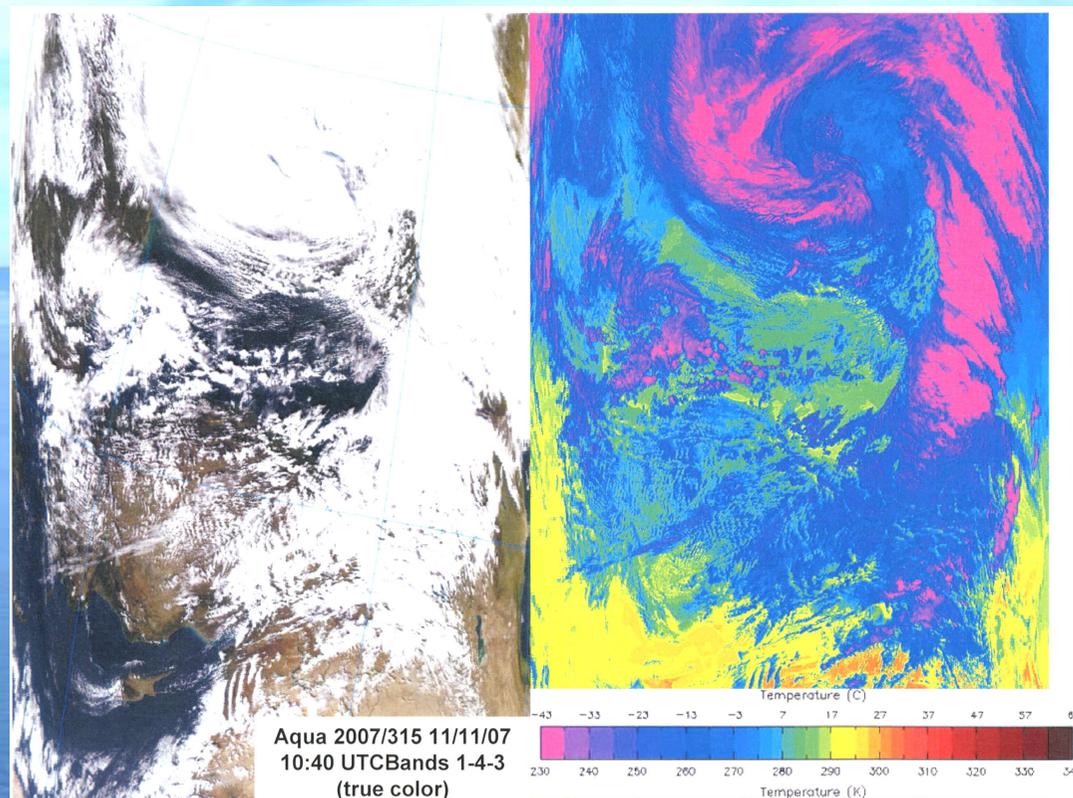
**Затонувший танкер
«Волgoneфть-139»**

В период перед катастрофой сильный юго-западный ветер господствовал над Черным морем в течение длительного времени, что привело к аномальному шторму в Керченском проливе. 11 ноября скорость ветра достигала 35 м/с, высота волн составляла более 6 м

В 4 часа 50 минут 11.11.2007г. в результате сильного ветра 20 - 25 м/с и волнения моря 6-7 баллов произошел разлом нефтеналивного танкера "Волгонефть 139", принадлежащего ЗАО "Башкир-Волгонефть", порт приписки Астрахань. Танкер находился на рейде 450 якорной стоянки порта "Кавказ". На танкере находилось 4777 т мазута. Произошел разлом по миделю в районе 3 и 4 танков. В результате разлома произошел разлив около 1000 т. мазута из 5 и 6 танков. 13 членов экипажа находящихся в кормовой части судна снял буксир "Задорожный". Погибших нет. Кормовая и носовая части танкера имеют положительную плавучесть, но угроза затопления сохраняется. Носовая часть судна стоит на якорях на месте стоянки. Кормовая часть судна с находящимся на ней экипажем с помощью собственной судовой силовой установки и подошедших буксиров встало на мель в районе косы Тузла и прекратила дрейф. На месте ЧС работают:

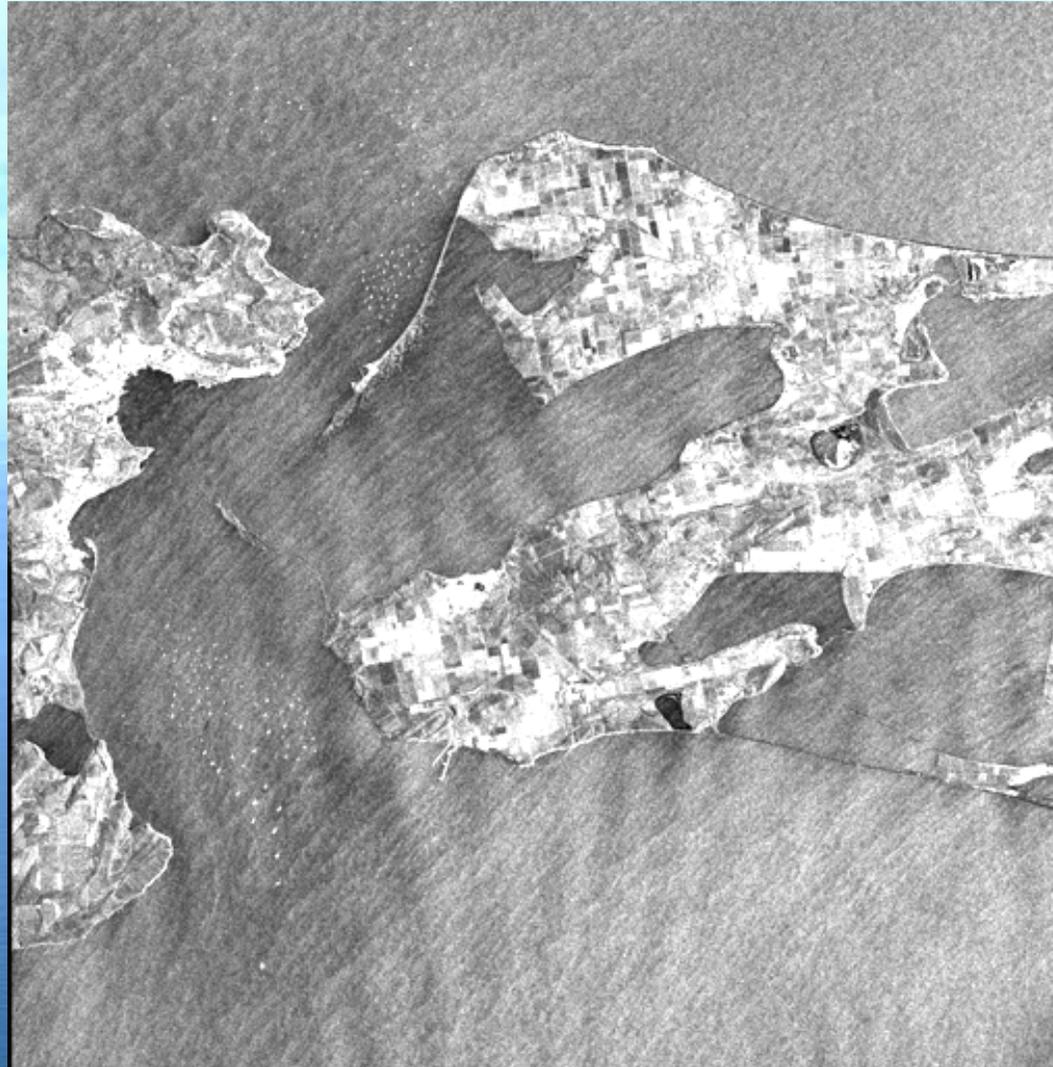
Envisat ASAR 20.11.07 07:40 UTC

**Скорость северо-восточного ветра по данным метеостанции Керчь составляла 8 м/с
Практически никаких следов загрязнений не видно**

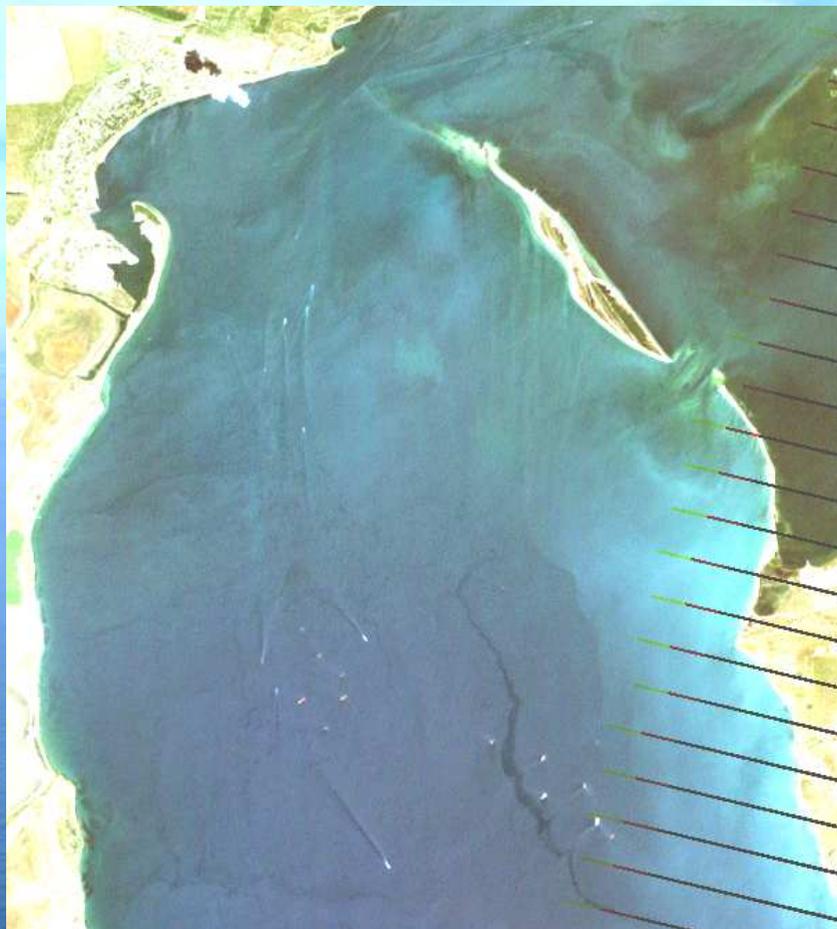
Landsat 12.07.08
разрешение 30 м

**Ветер северный 5 м/с. Загрязнение распространяется на юго-восток.
Общая длина следа почти 8 км
Снимок любезно предоставлен С. Станичным (МГИ)**

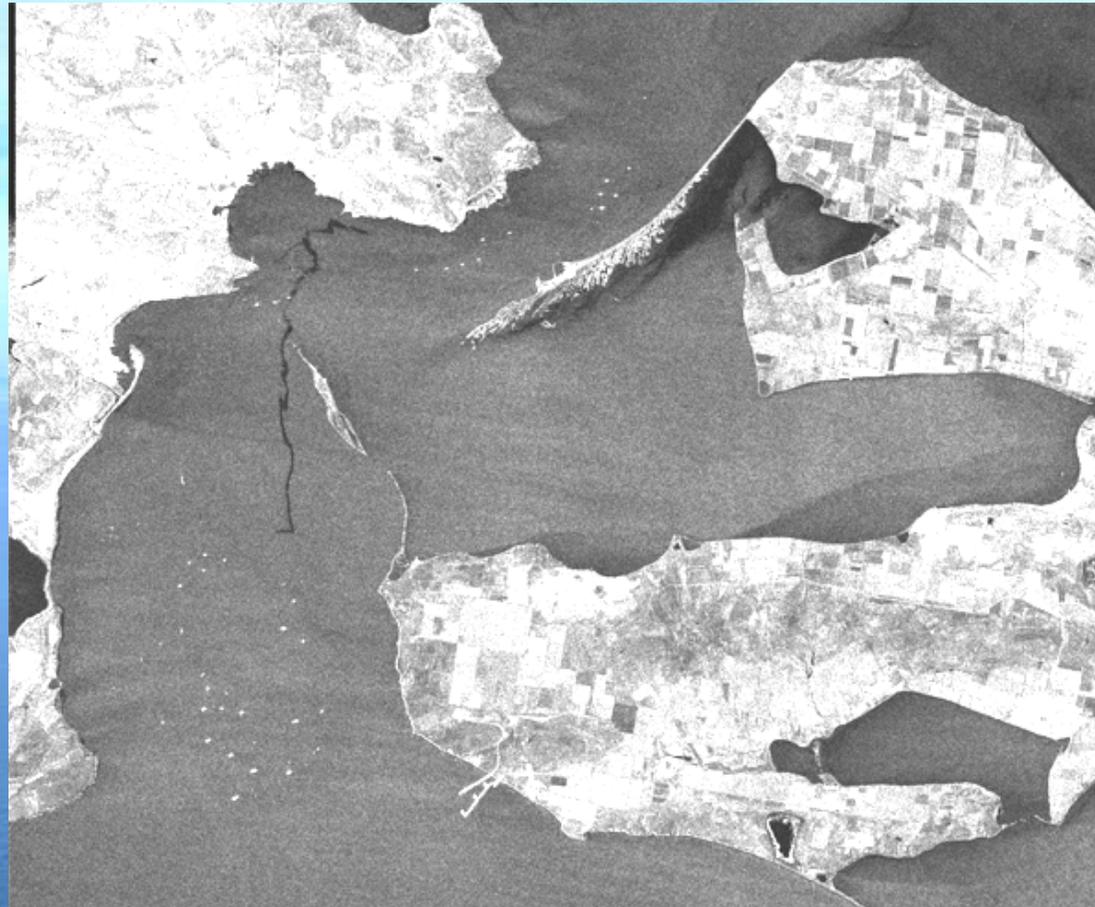
Envisat ASAR 18.07.08 19:25 UTC
разрешение 12.5 м

Ветер южный, 6-8 м/с. Загрязнение распространяется на север практически через всю западную часть Керченского пролива. Общая длина следа более 20 км. Источник загрязнений находится примерно там, где лежит носовая часть танкера «Волгонефть-139»

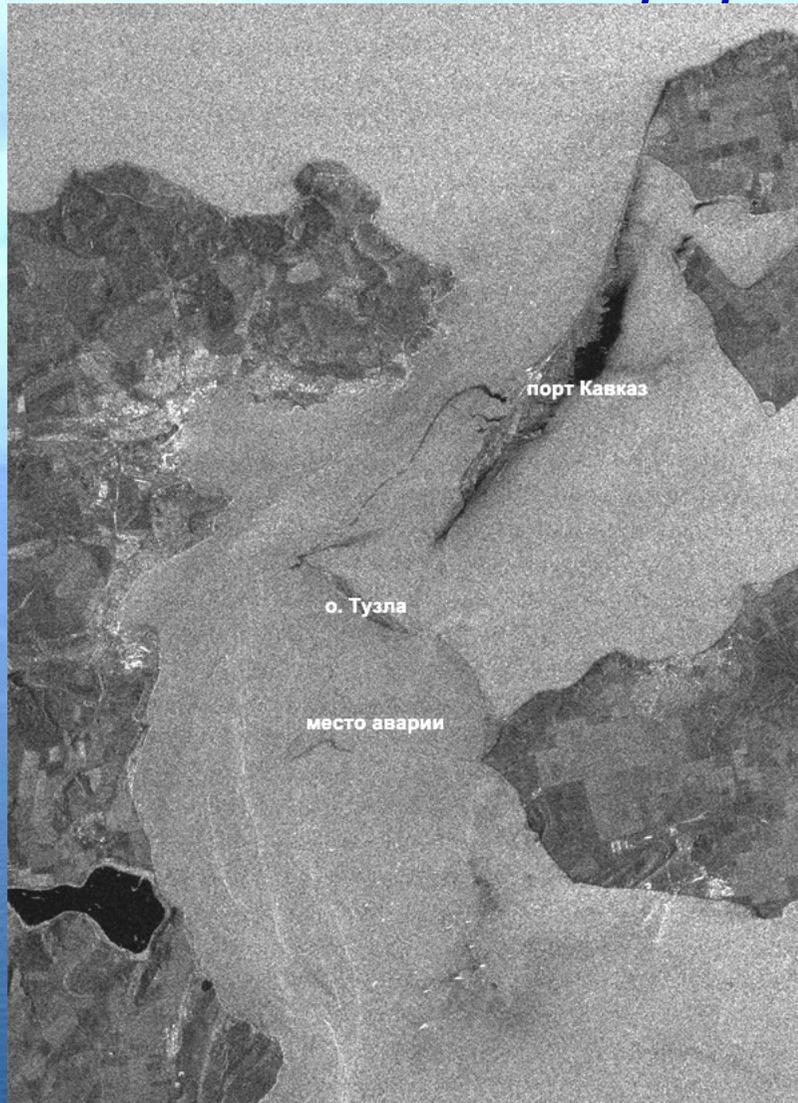
Envisat ASAR 16.08.08 07:54 UTC
разрешение 12.5 м

Ветер северо-восточный 6 м/с. Длинный след загрязнений тянется от порта Кавказ (1) до западной оконечности о. Тузла (2). Вероятно, это последствия транспортировки носовой части в порт Кавказ с места аварии.

Как сообщила пресс-служба Министерства транспорта РФ, 12 августа 2008 г. из носовой части танкера «Волгонефть-139» было выкачан мазут, а 13 августа специалисты ФГУ "Новороссийское управление аварийно-спасательных подводно-технических и судоподъемных работ" при помощи морских буксиров "Залив" и "Капитан Задорожный", а также судна "Импульс", завершили транспортировку носовой части танкера в порт Кавказ. Остаточные загрязнения, протяженность которых 3 км, наблюдаются и на месте аварии (3).

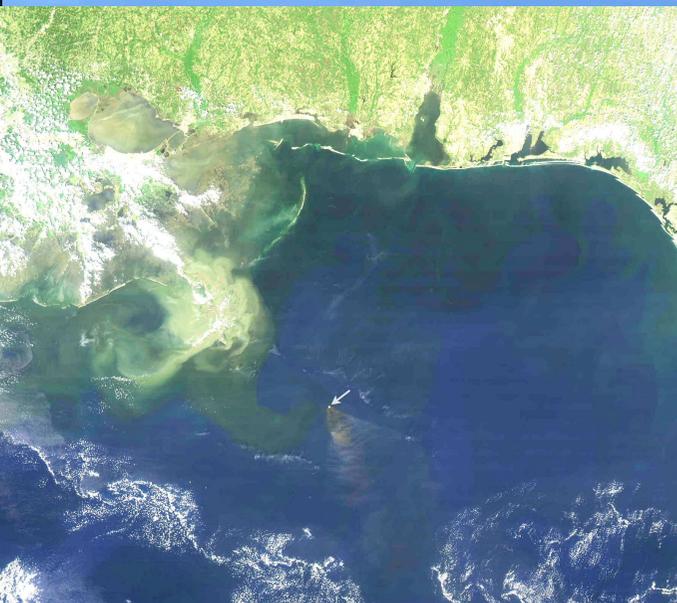
Фрагмент изображения MODIS Aqua
(композит 1, 4, 3 каналов). Изображение
получено 21 апреля 2010 в 19:20 UTC, с
разрешением 250 м.

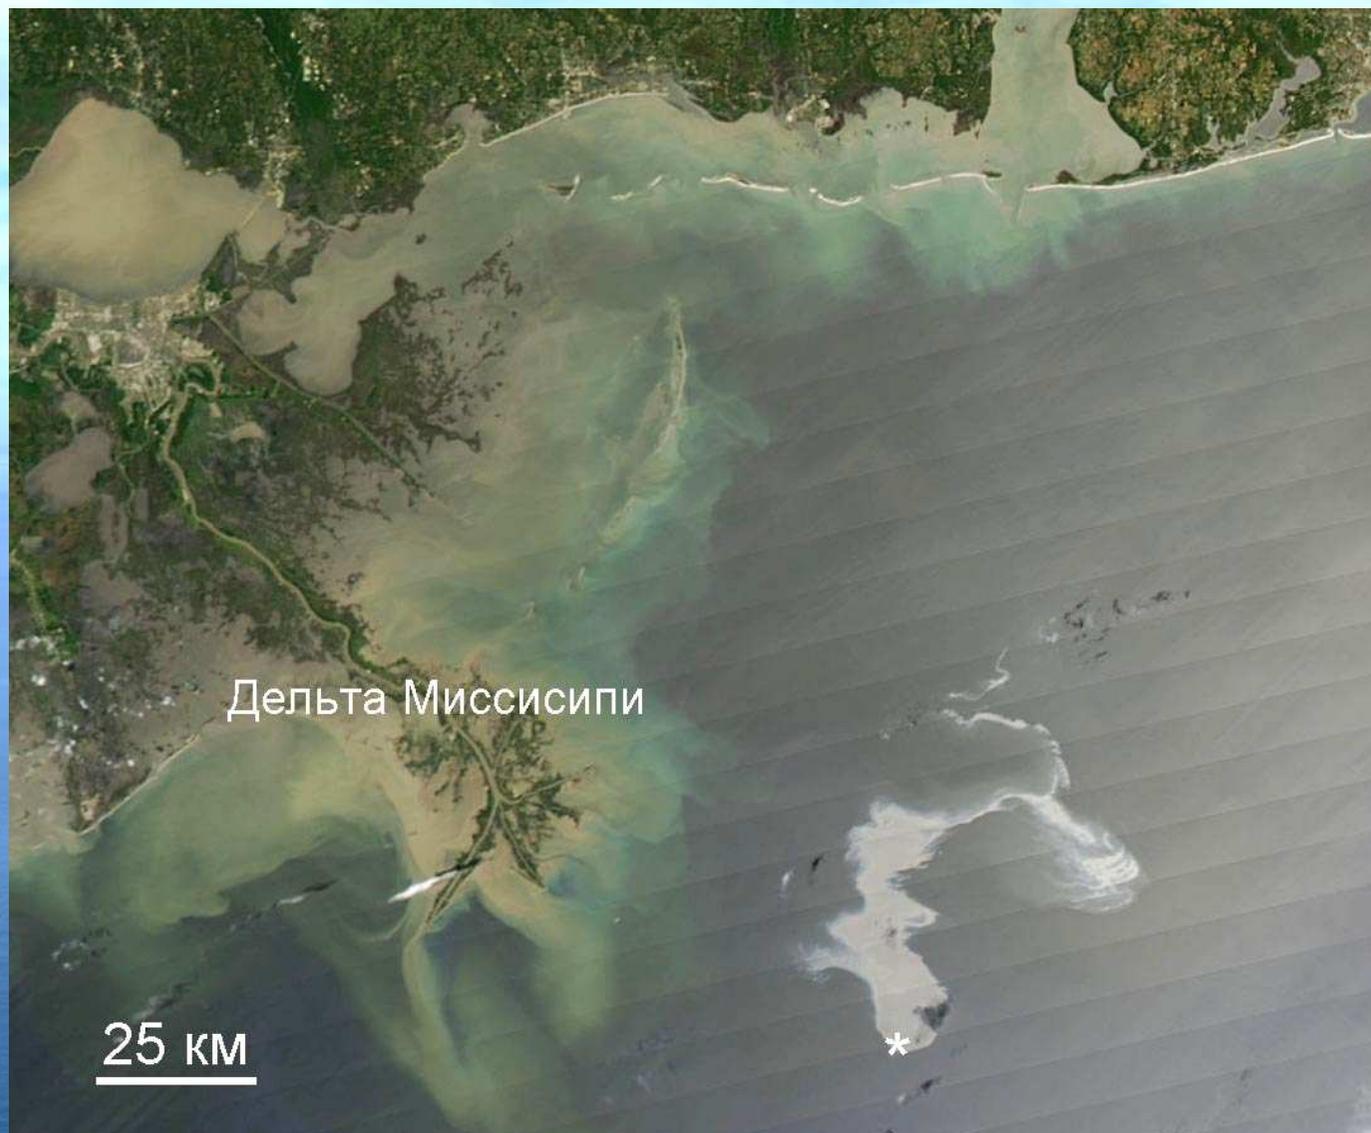
Спутниковое изображение нефтяного загрязнения в Мексиканском заливе по данным MODIS-Aqua от 25 апреля 2010 г. 18:55 UTC. Композит 1, 4, 3 каналов, разрешение 250 м.). Снимок получен в зоне солнечного блика. Звездочкой отмечено место аварии

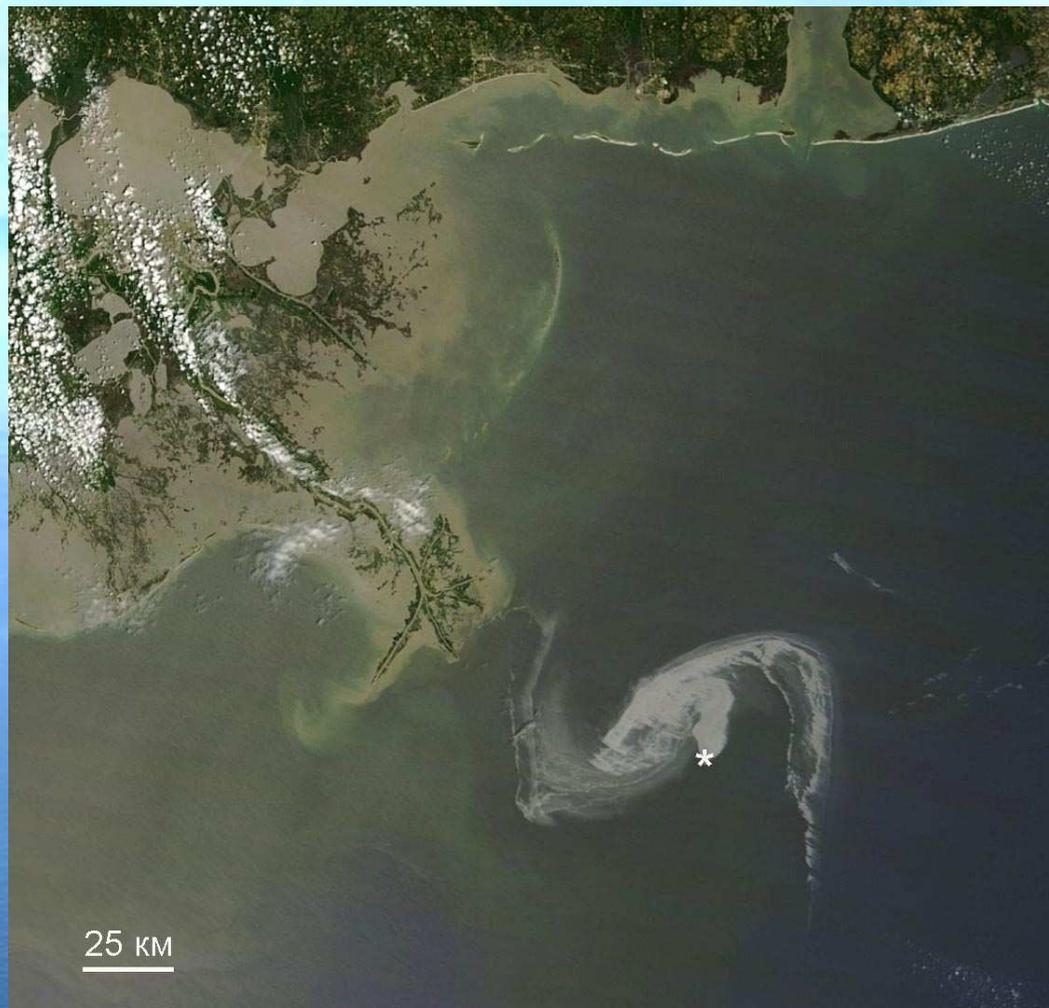
Спутниковое изображение нефтяного загрязнения в Мексиканском заливе по данным MODIS-Terra от 29 апреля 2010 г. 16:50 UTC. Композит 1, 4, 3 каналов, разрешение 250 м (MODIS Rapid Response Team.) Снимок получен в зоне солнечного блика. Звездочкой отмечено место аварии

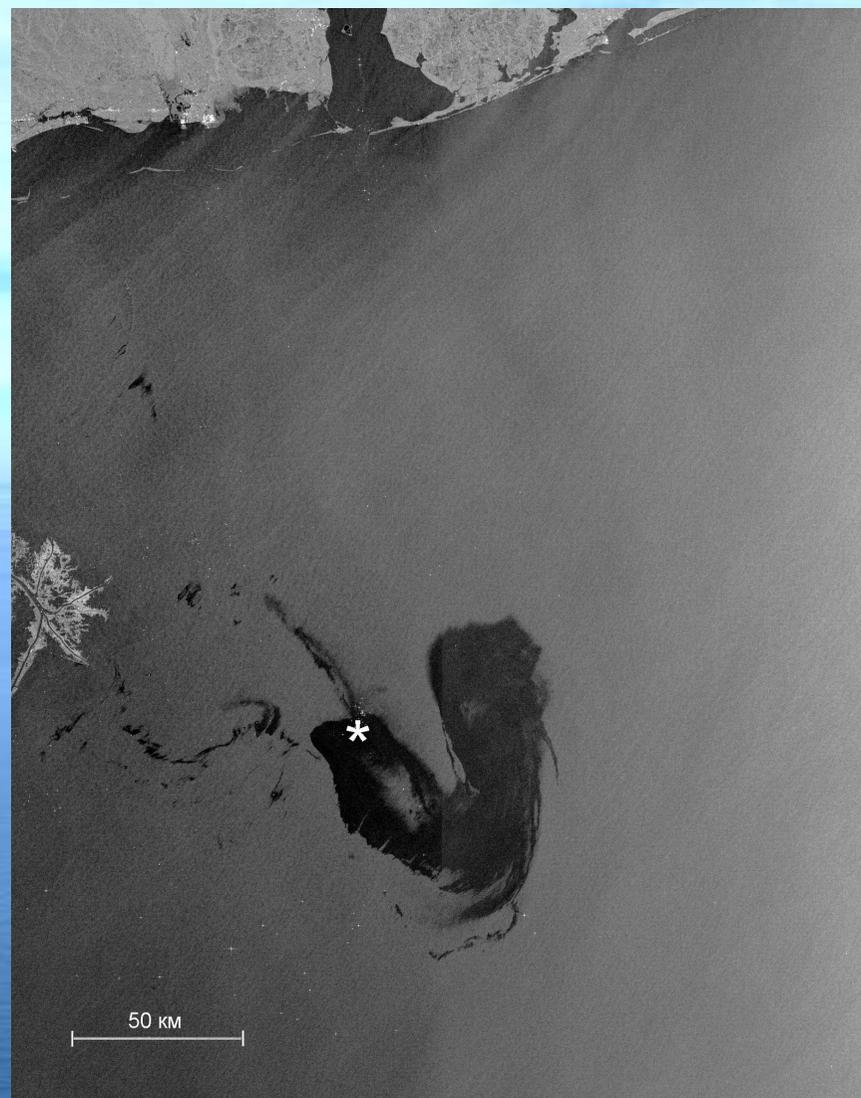
9 мая 2010 г.

Нефтяное пятно в виде дипольной структуры. Фрагмент изображения ASAR Envisat (250 x 315 км), полученного 9 мая 2010 в 15:48 UTC. Общая площадь загрязнений составила более 3 тыс. кв. км. Звездочкой обозначено место аварии (© ESA, 2010)

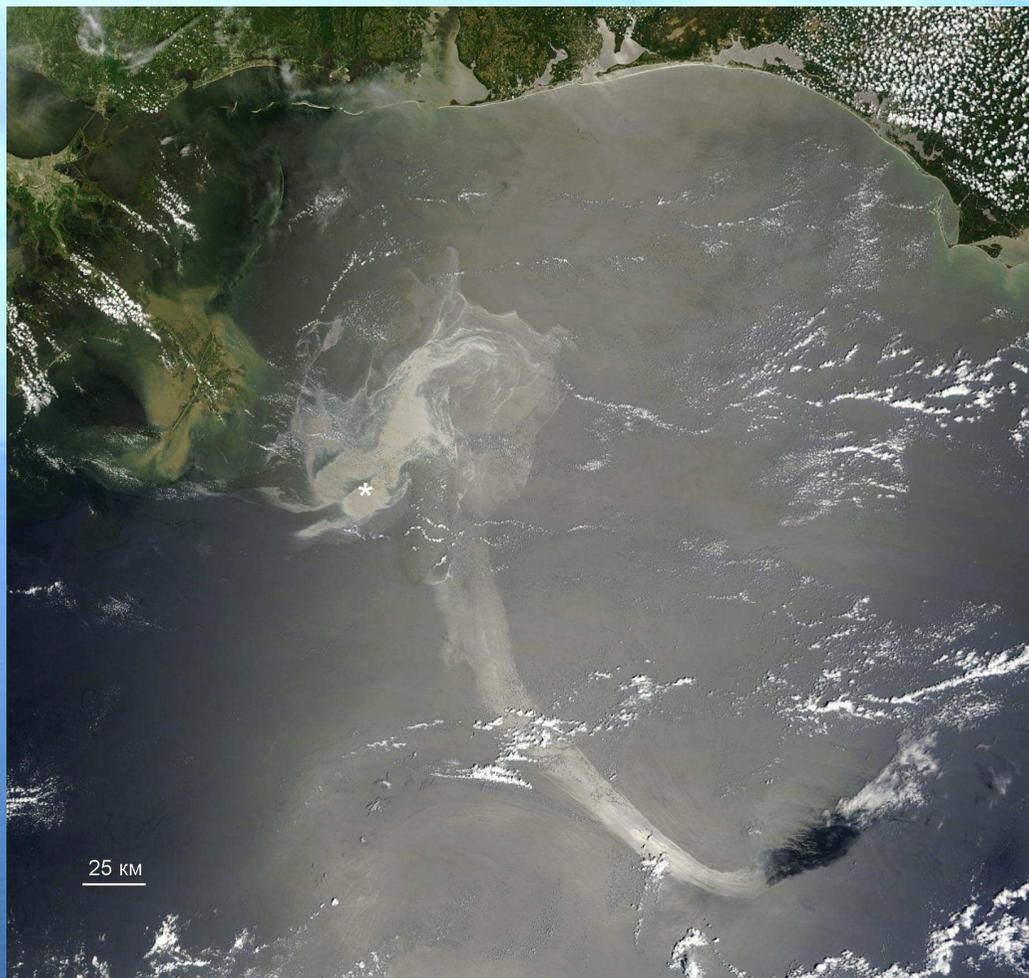
Спутниковое изображение нефтяного загрязнения с образовавшейся струей по данным MODIS-Terra от 17 мая 2010 г. 16:40 UTC

Причина образования гигантской «нефтяной струи» возможна заключается в том, что нефтяное пятно частично попало в зону действия интенсивного и гигантского дипольного вихря общим поперечным размером 300 км, направленного на запад. Часть пятна была захвачена передним фронтом диполя и вовлечена в вихревое движение циклоническим вихрем диполя, чем и объясняется наблюдаемая траектория движения струи.

Этот циклонический вихрь одновременно является частью другой дипольной структуры размером 350 км, расположенной южнее и направленной на восток к западному побережью Флориды. Такая комбинация двух дипольных структур с единым циклоническим или антициклоническим вихрем называется «плотной упаковкой» диполей.

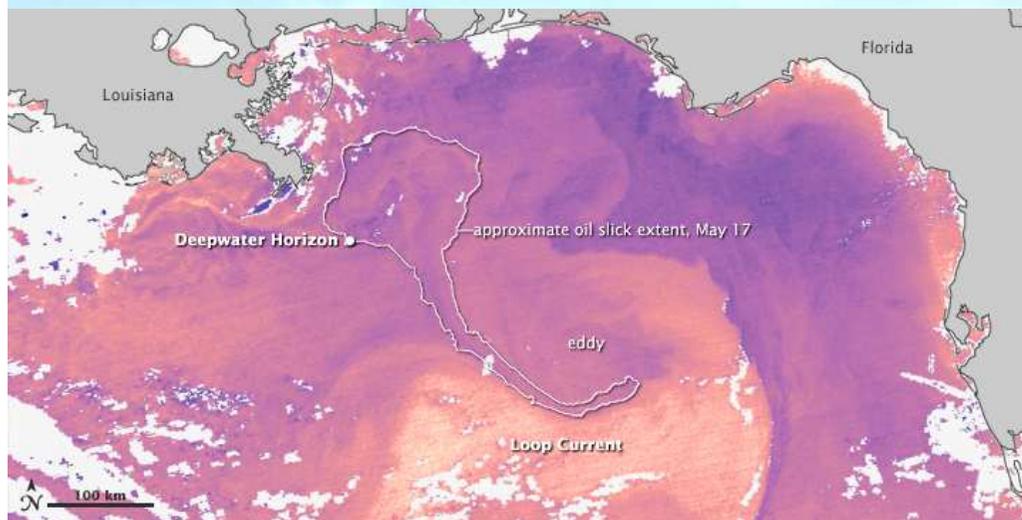
← Температура поверхности северной части Мексиканского залива по данным MODIS-Terra от 18 мая 2010 г. Условно отмечена конфигурация нефтяного пятна на 17 мая.

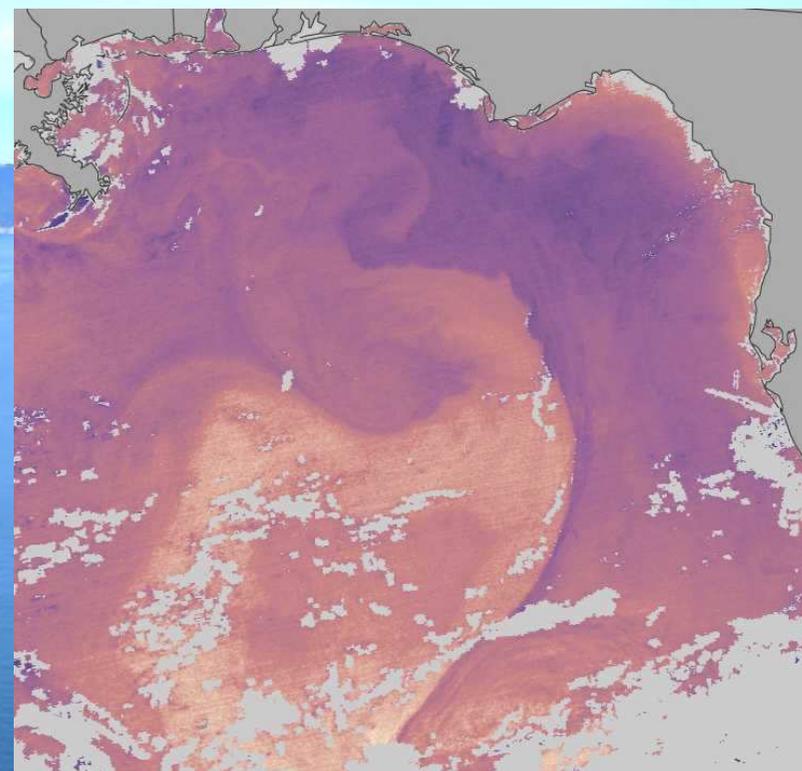
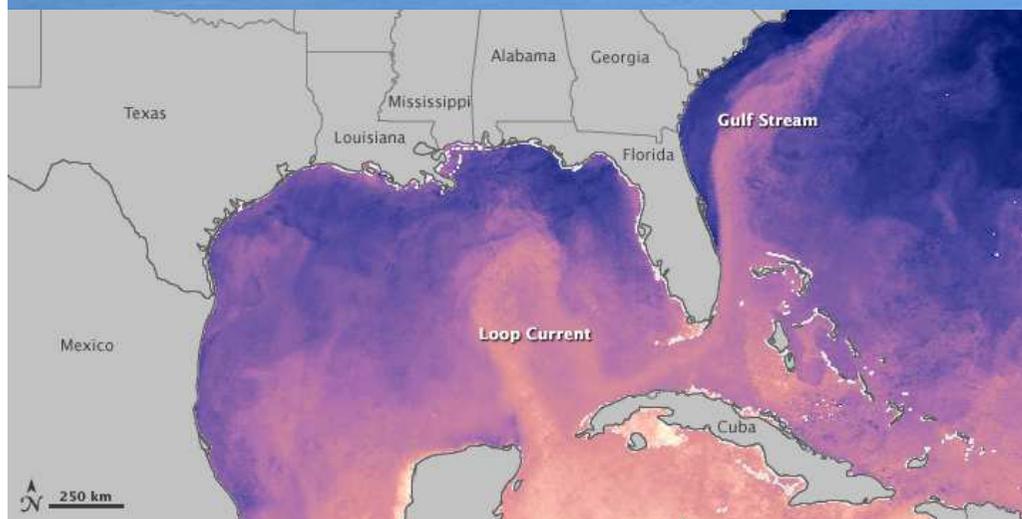
«Плотная упаковка» диполей в районе распространения нефтяной струи. → Карта температуры поверхности Мексиканского залива по данным MODIS-Terra от 18 мая 2010 г.

← Температура поверхности Мексиканского залива и положение *Loop Current* по сводным данным MODIS-Terra за 1-8 мая 2010 г.

Возможны три варианта развития событий:

(1) «нефтяная струя» будет захвачена циклоническим вихрем двух диполей (наиболее вероятный сценарий);

(2) «нефтяная струя» южным диполем будет вынесена к западным берегам Флориды (маловероятно);

(3) «нефтяная струя» будет захвачена петлей мощного Юкатанского течения и вынесена на юг-юго-восток (маловероятно).

Расчеты показывали, что в худшем случае последнего сценария, теоретически, если нефтяное пятно будет захвачено самим течением, то нефтяное загрязнение может достигнуть южных и восточных берегов Флориды за 7-10 дней. Однако, процессу распространения нефтяного загрязнения на юго-восток (и восток) мешает восточный ветер со скоростями порядка 5 м/с, как показывают оперативные карты НОАА.

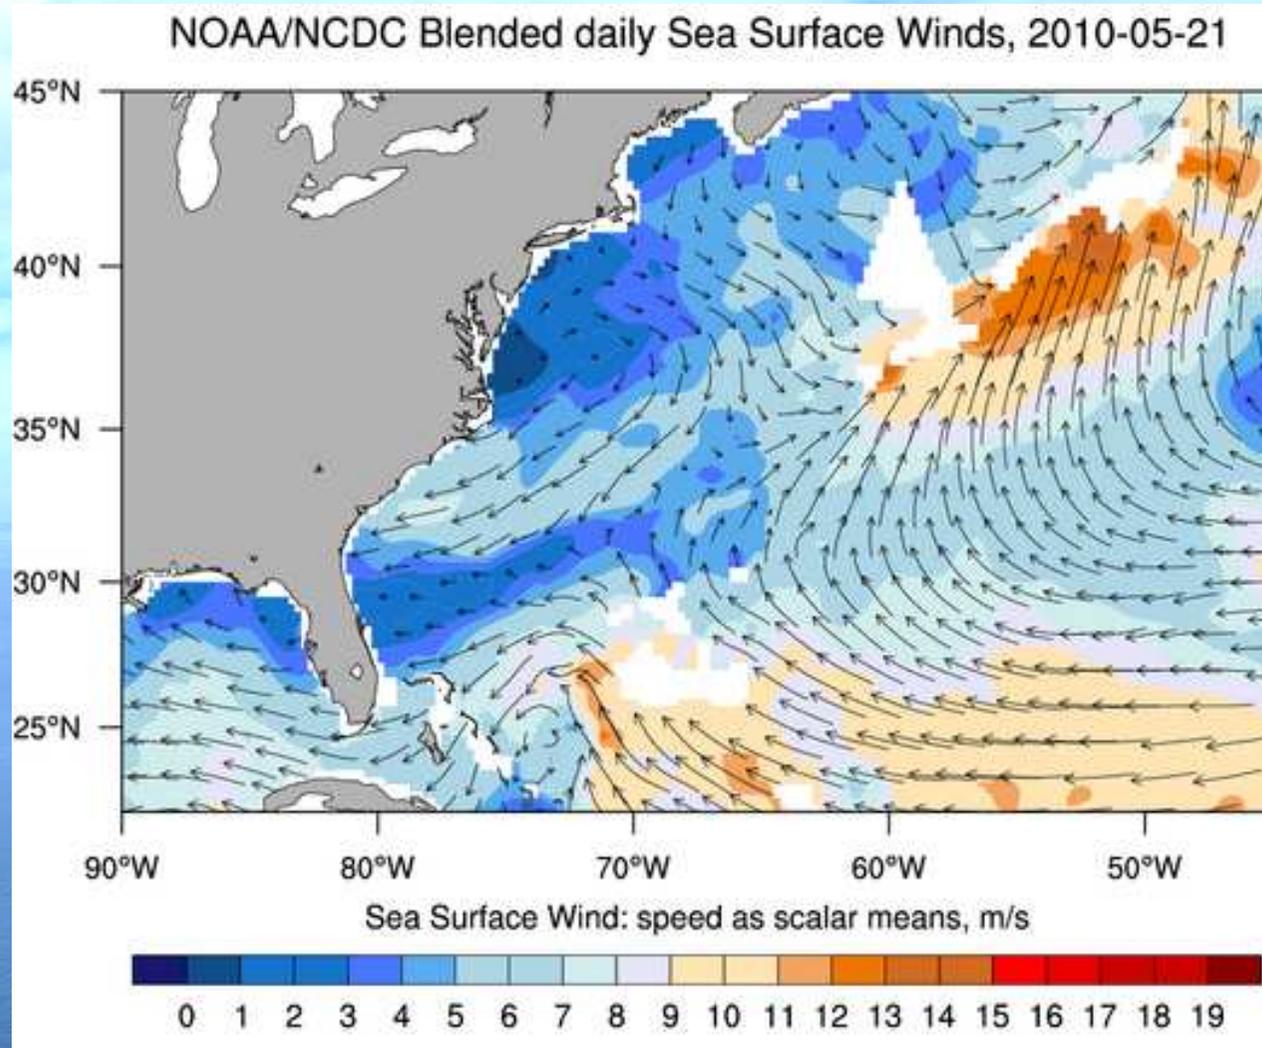
Ветер над акваторией Атлантического океана и Мексиканского залива за 21 мая 2010 г. по данным НОАА
(<http://www.ncdc.noaa.gov/oa/rsad/seawinds.html>)

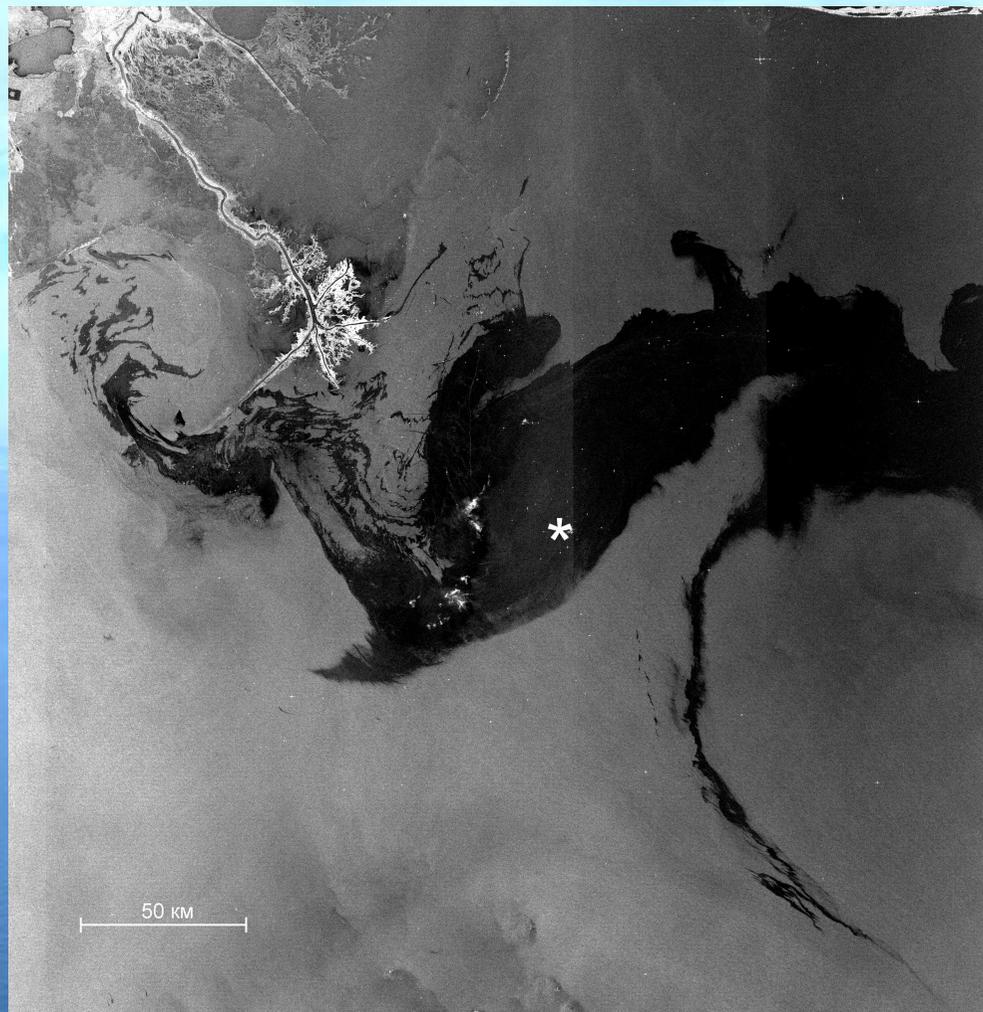
21 мая 2010 г.

Нефтяное загрязнение вокруг дельты Миссисипи и нефтяная струя, распространяющаяся в юго-восточном направлении. Фрагмент изображения ASAR Envisat (295 x 300 км), полученного 21 мая 2010 в 03:35 UTC. Звездочкой отмечено место аварии (© ESA, 2010)

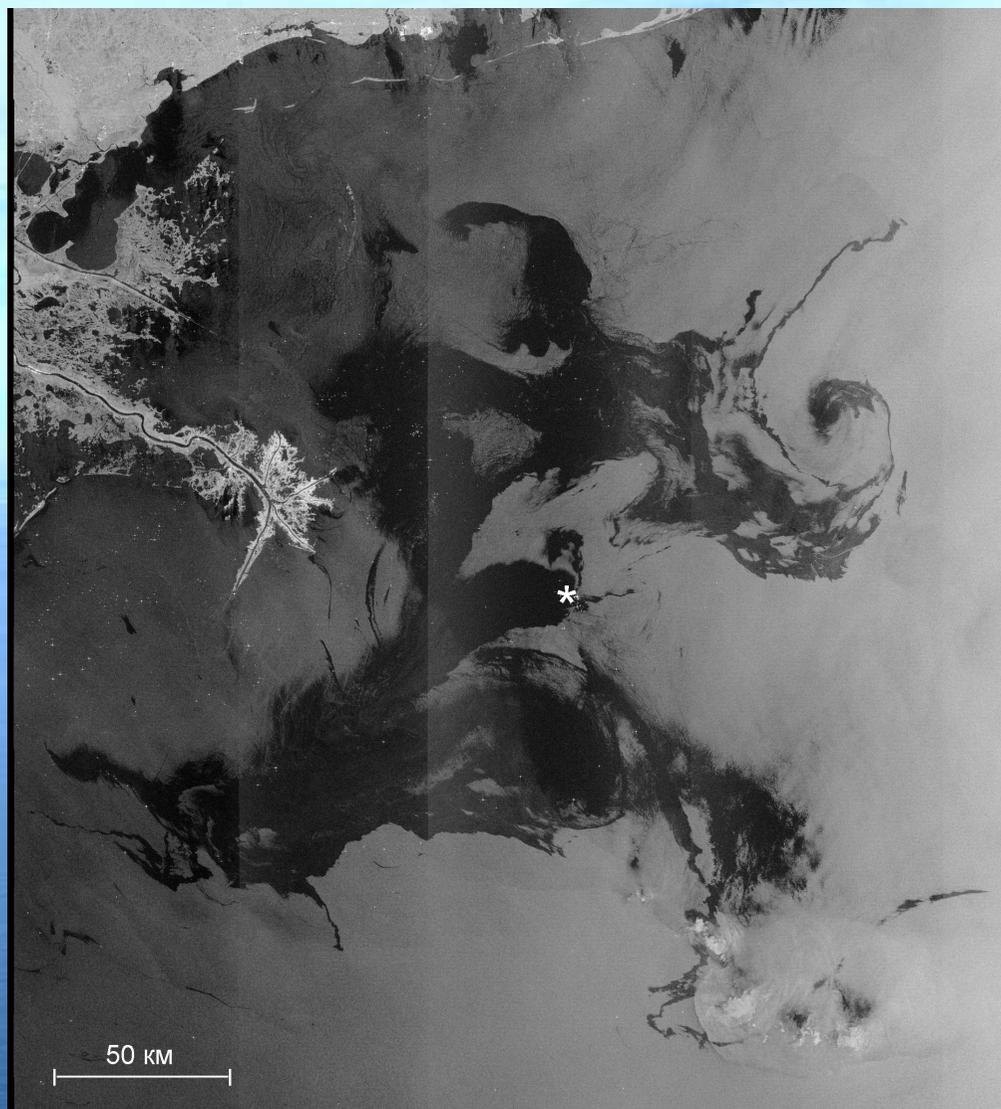
28 мая 2010 г.

Распространение нефтяного загрязнения уже после попытки остановить выброс нефти из скважины. Общая площадь загрязнения превысила 23 тыс. км². Фрагмент изображения ASAR Envisat (307 x 335 км), полученного 28 мая 2010 в 15:52 UTC. Звездочкой отмечено место аварии (© ESA, 2010)

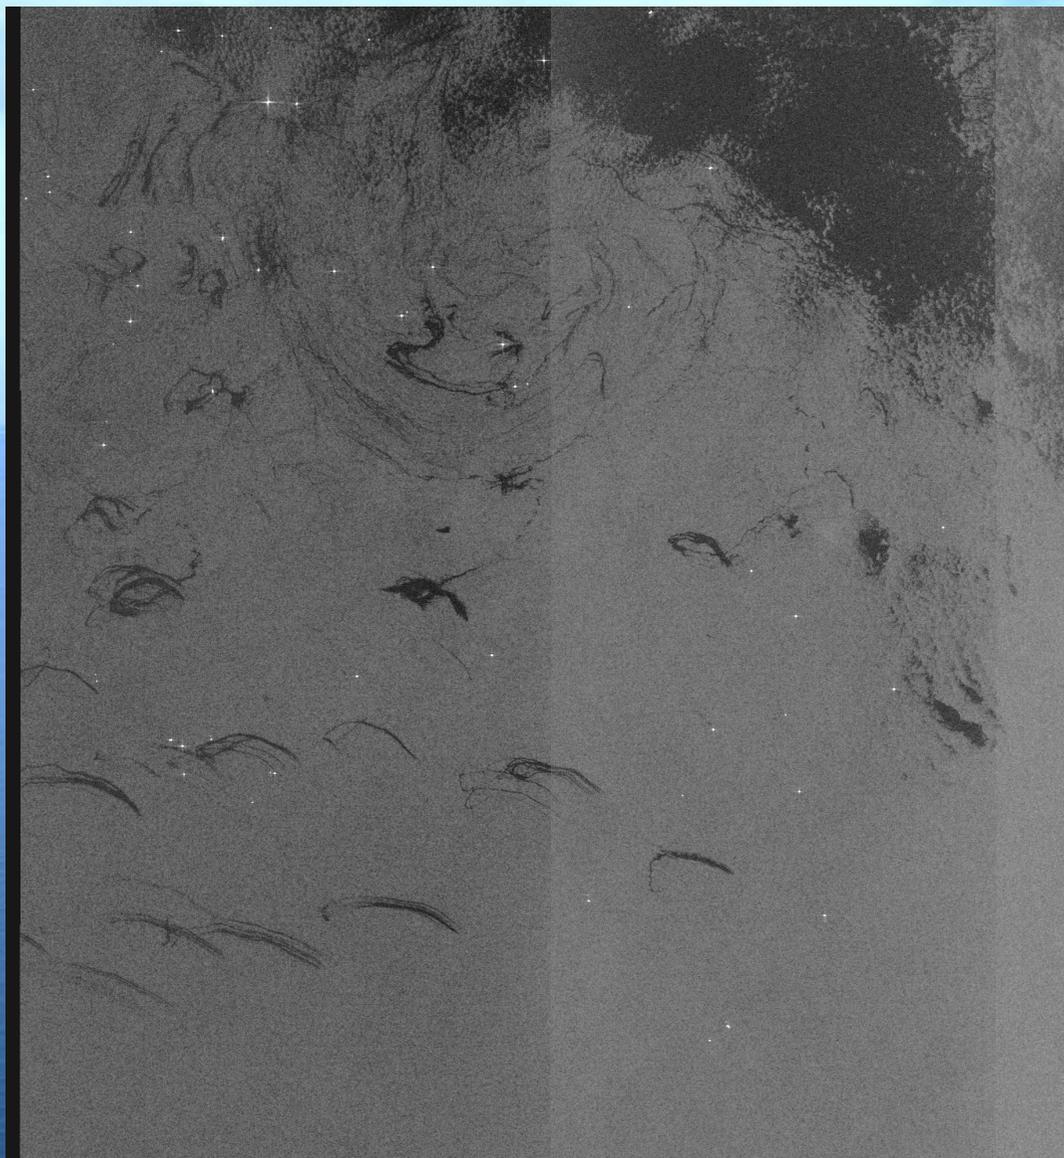
16 июня 2010 г.

**Проявление
естественных
подводных выходов
нефти - грифонов**

Фрагмент изображения ASAR
Envisat, полученного 16 июня
2010 в 15:55 UTC в режиме WSM на
вертикальной поляризации
излучения и приема с
разрешением 75 м. (© ESA, 2010).
