Институт экологии  
Академии наук Абхазии

*Лаборатория динамики береговых процессов и карстологии*

**тема: Динамические процессы в береговой зоне  
моря и абразия берегов в хозяйственно важных  
зонах Абхазии**

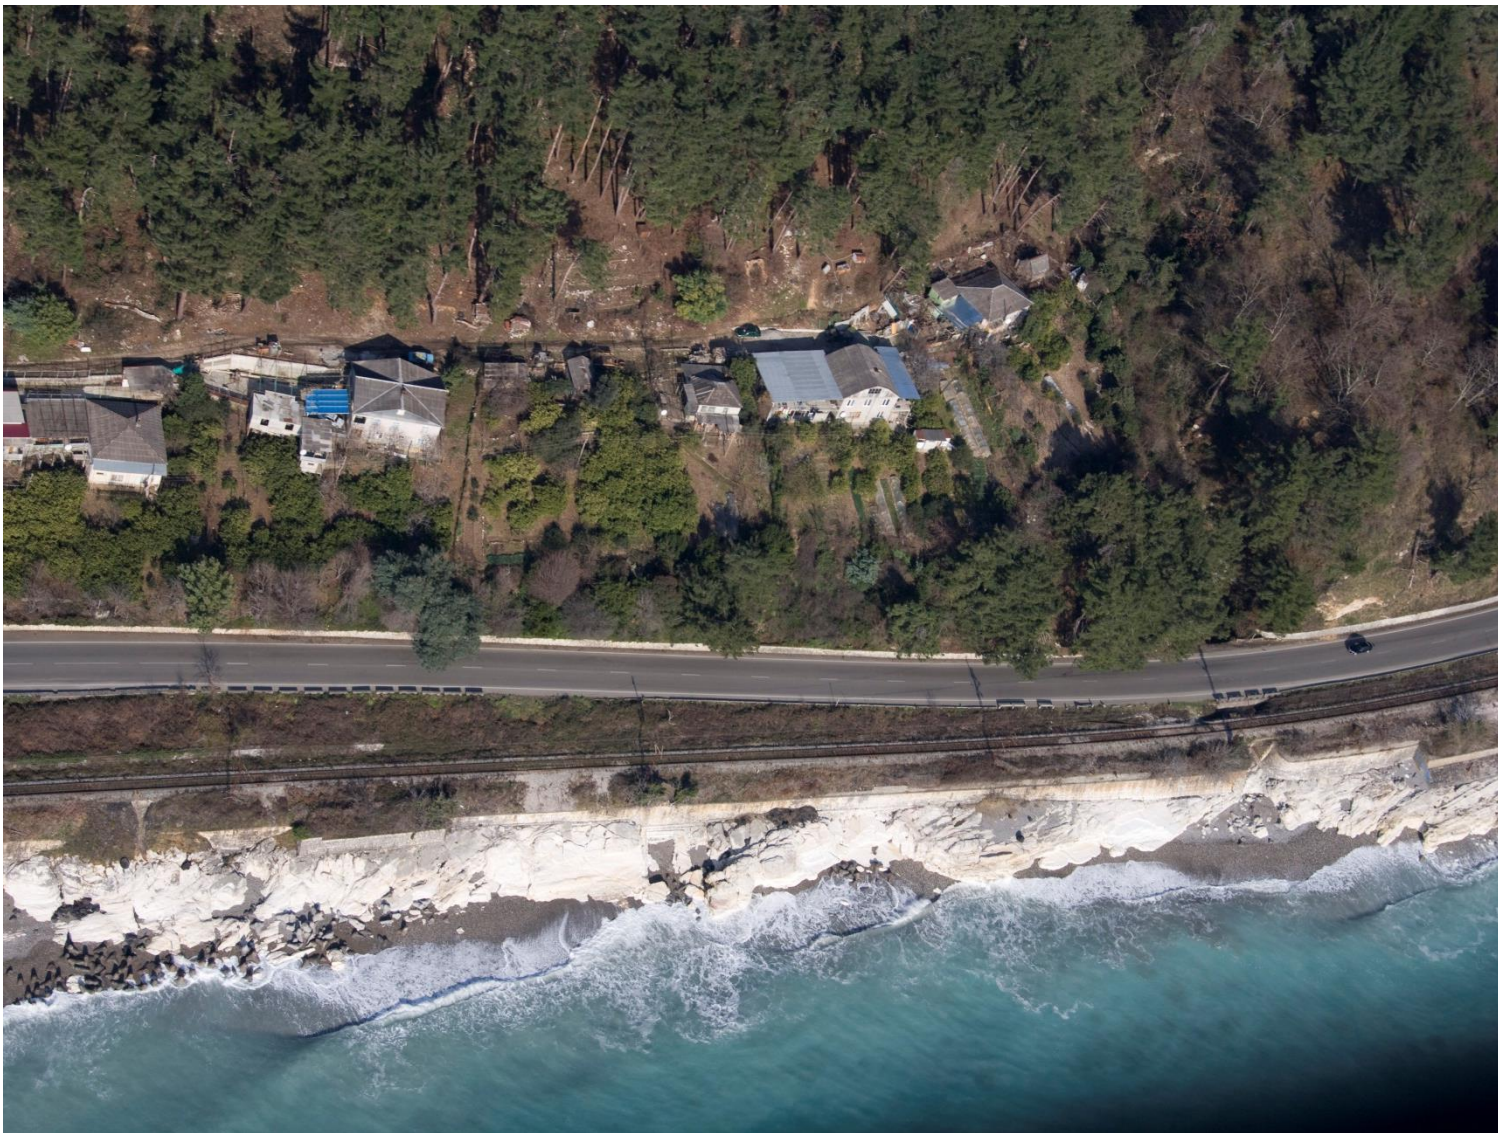
Рис 3. Прислоненный абразионный берег (Гагрский район)

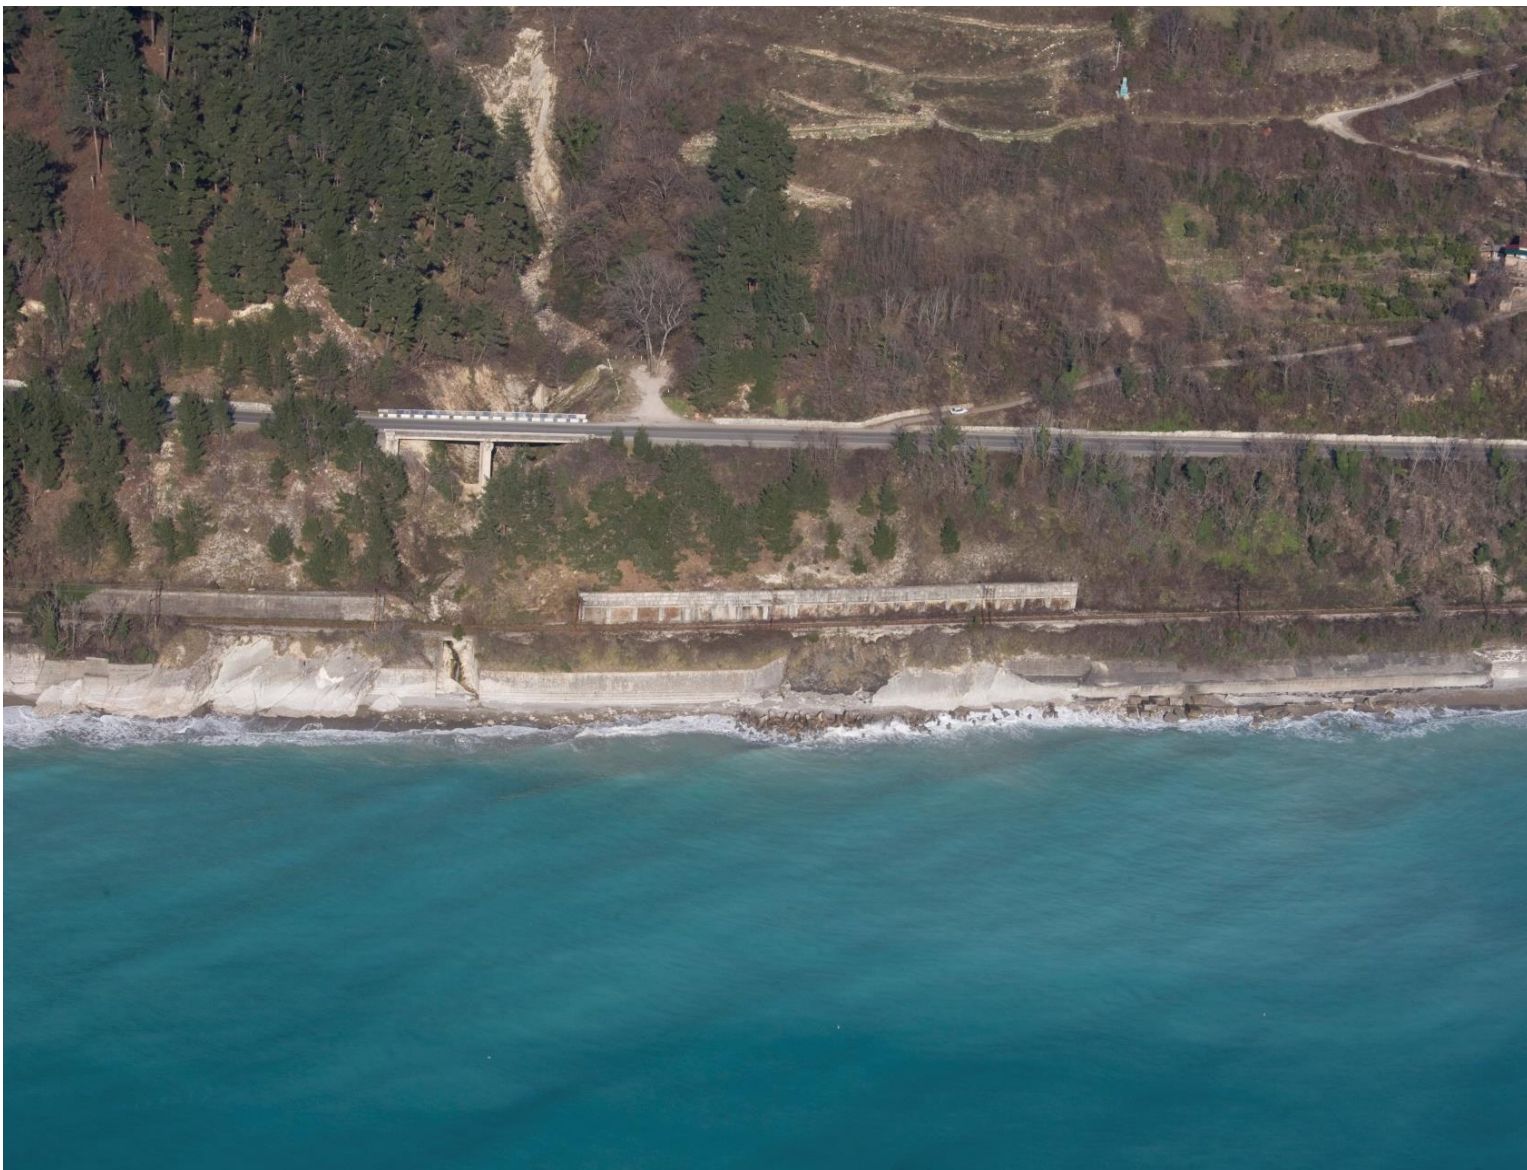
Рис 4. Техногенный берег перед въездом в г. Гагра

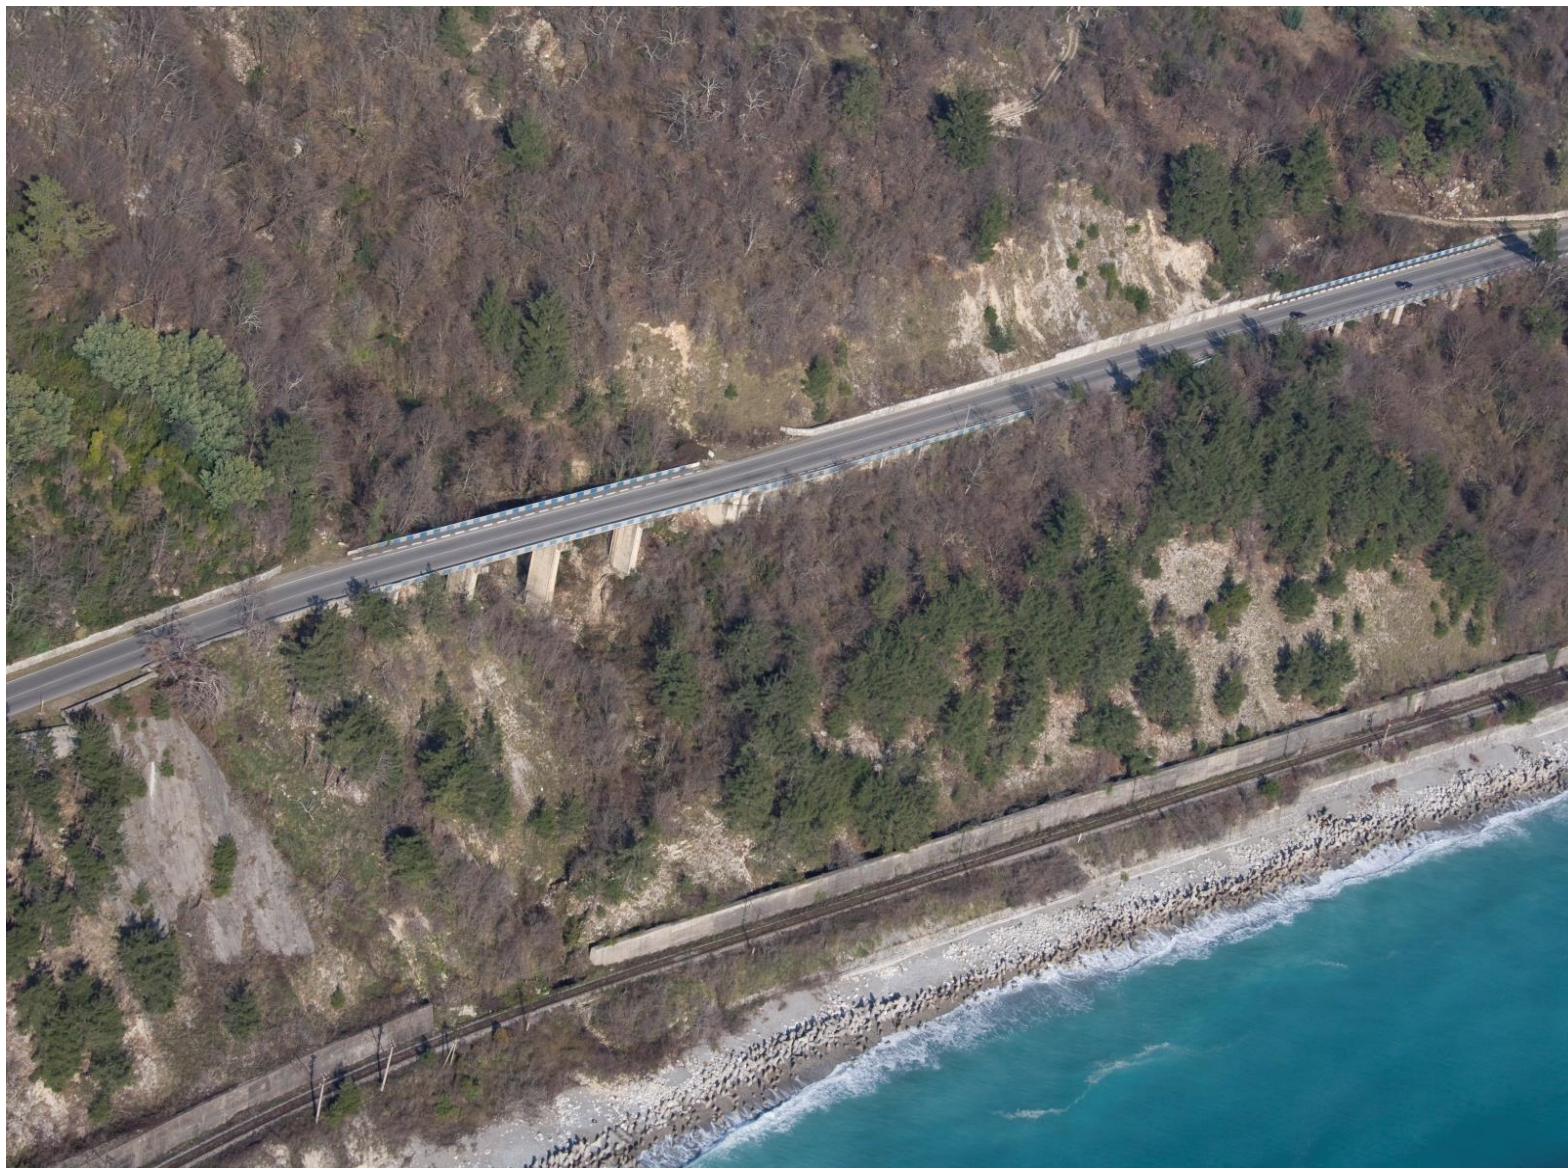
Рис 5. Берег, укрепленный тетраподами и бетонными кубами

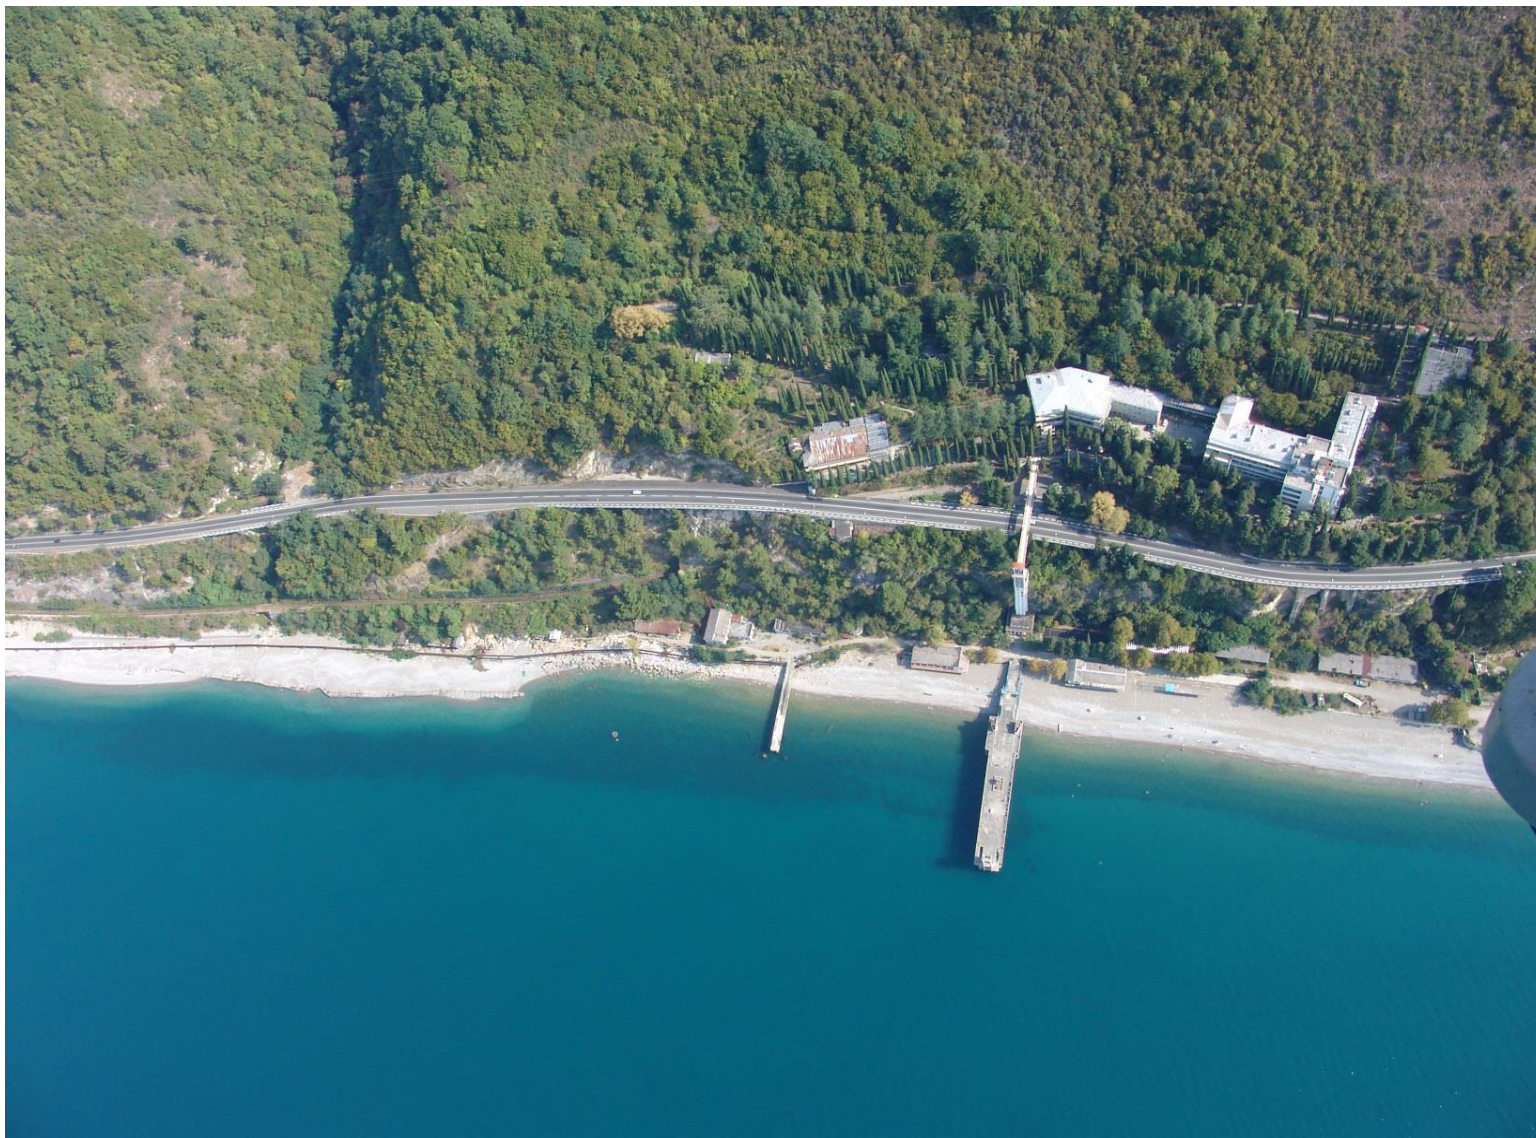
Рис 6. Магистральный водовод, в непосредственной близости от уреза воды

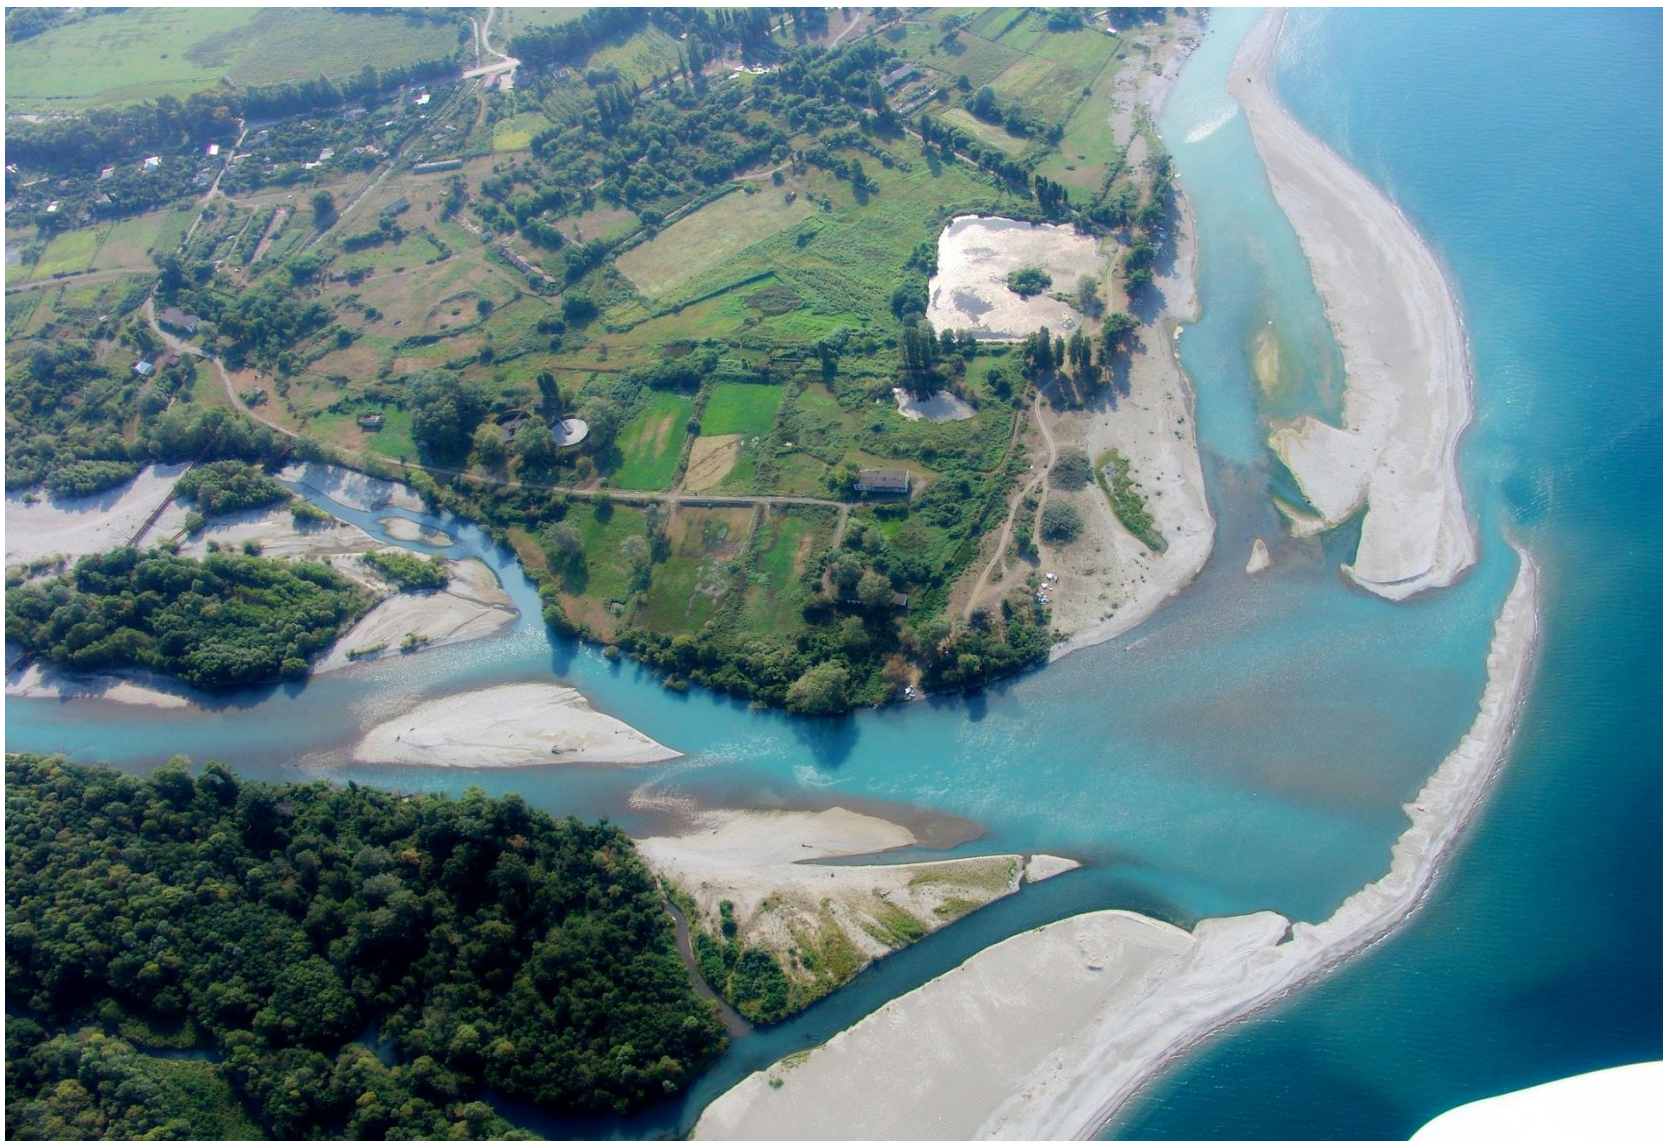
Рис 7. Приустьевая коса р. Бзып (сентябрь 2007г).

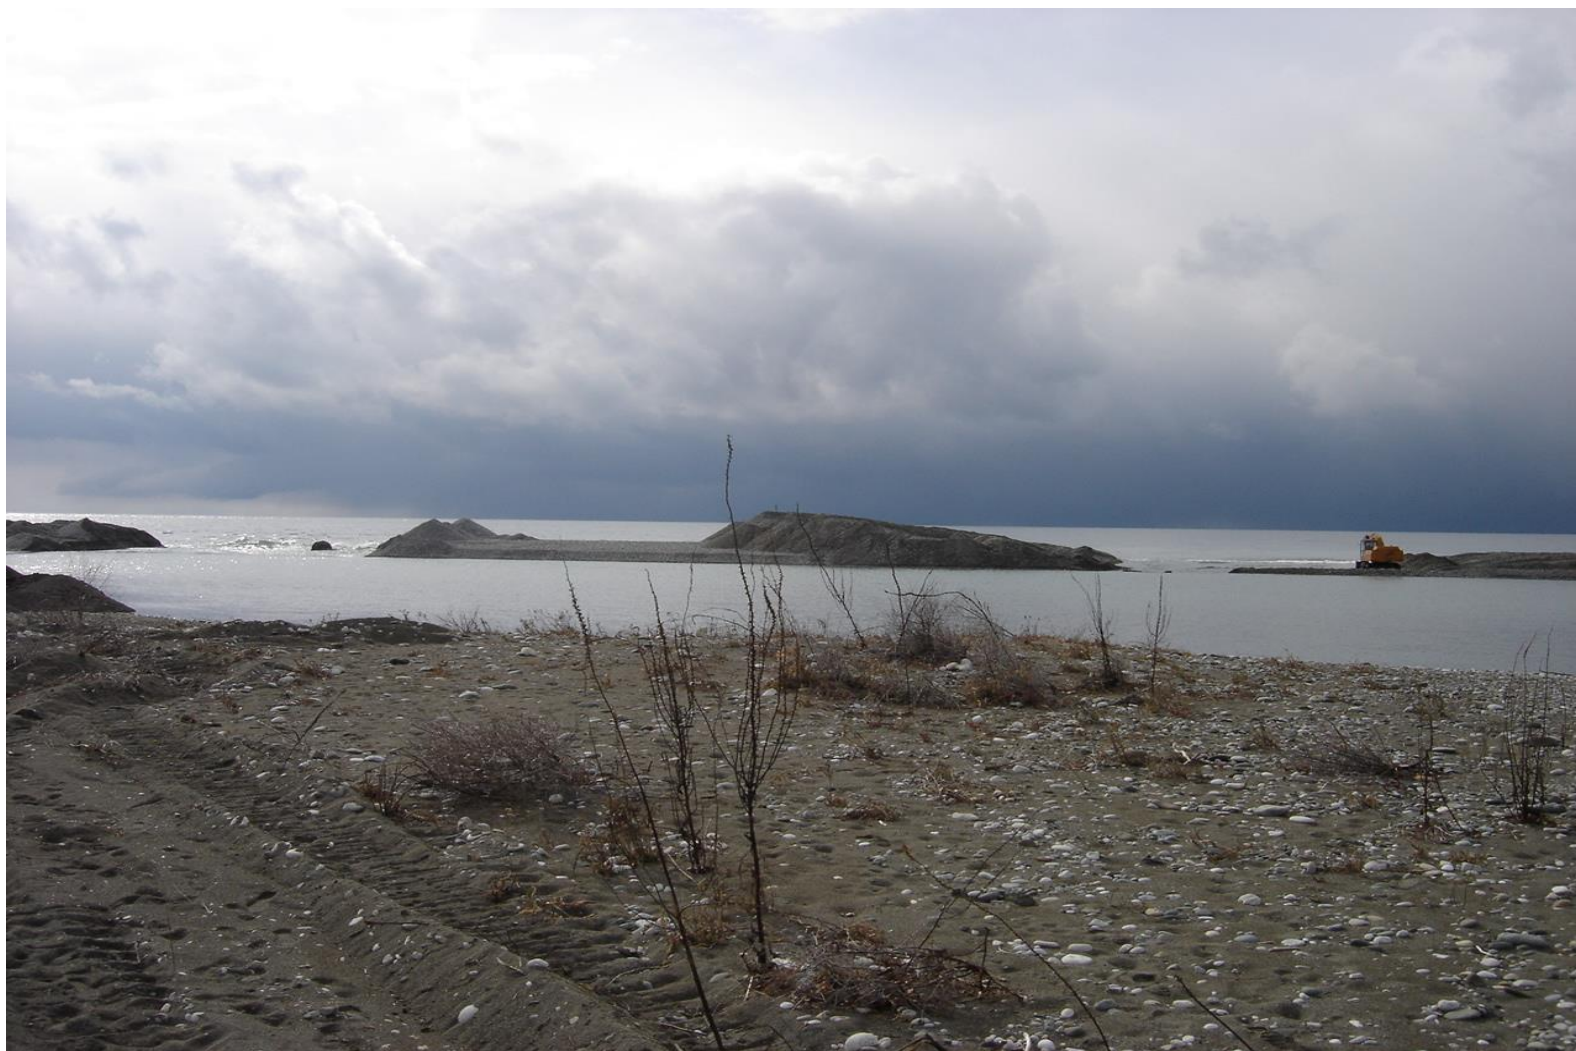
Рис 8. Приустьевая коса р. Бзып. Создание искусственной прорези в корневой части наветренной косы приводит к тому, что ее свободный отрезок вовлекается во вдольбереговое перемещение по ходу потока (май 2008г).

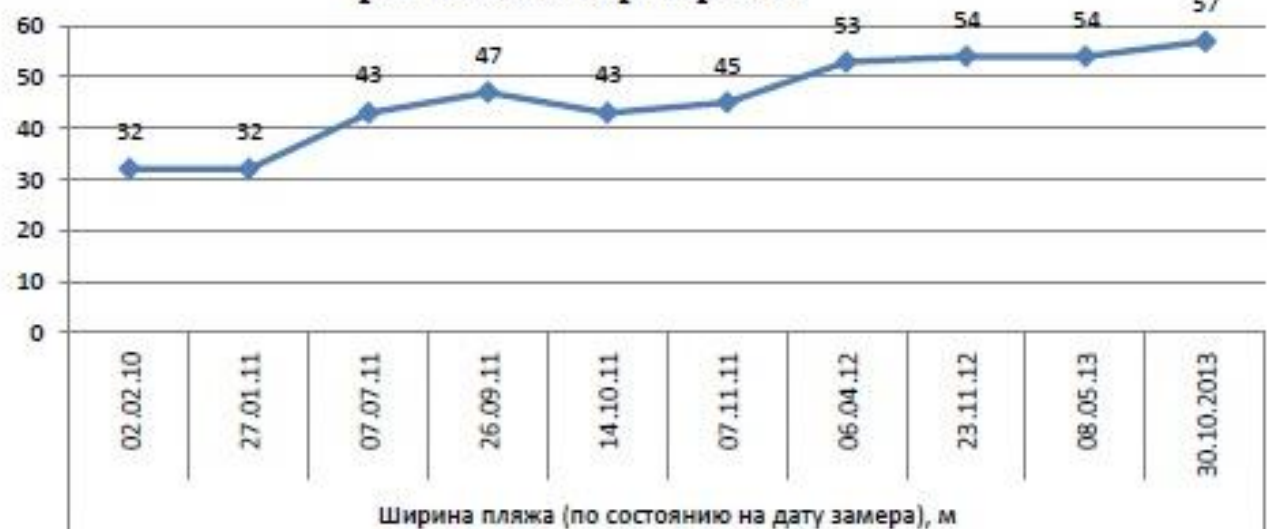
**Схема 1. Динамика пляжной зоны на участке  
расположения репера №3**

**Схема 1.1. Динамика поперечного профиля пляжной зоны на участке**

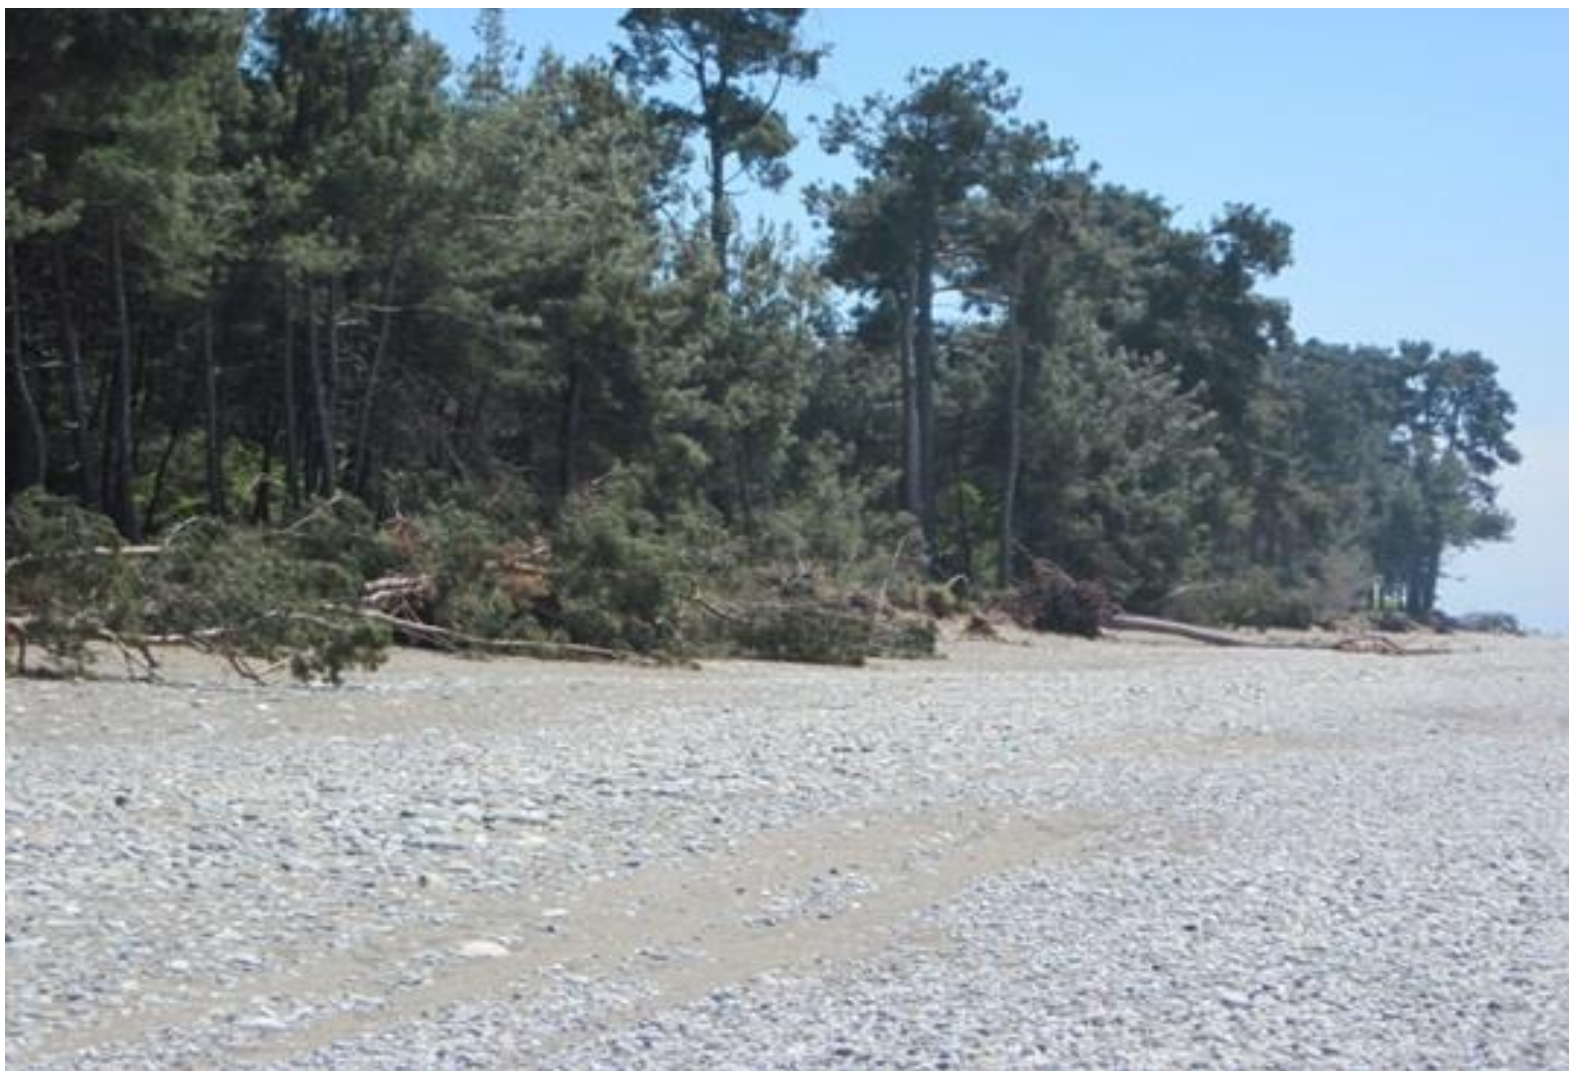
Рис 9. Интенсивный размыв берега к юго-востоку от р. Бзып привел к выпадению лесной опушки в роще пицундской реликтовой сосны в 2013г.

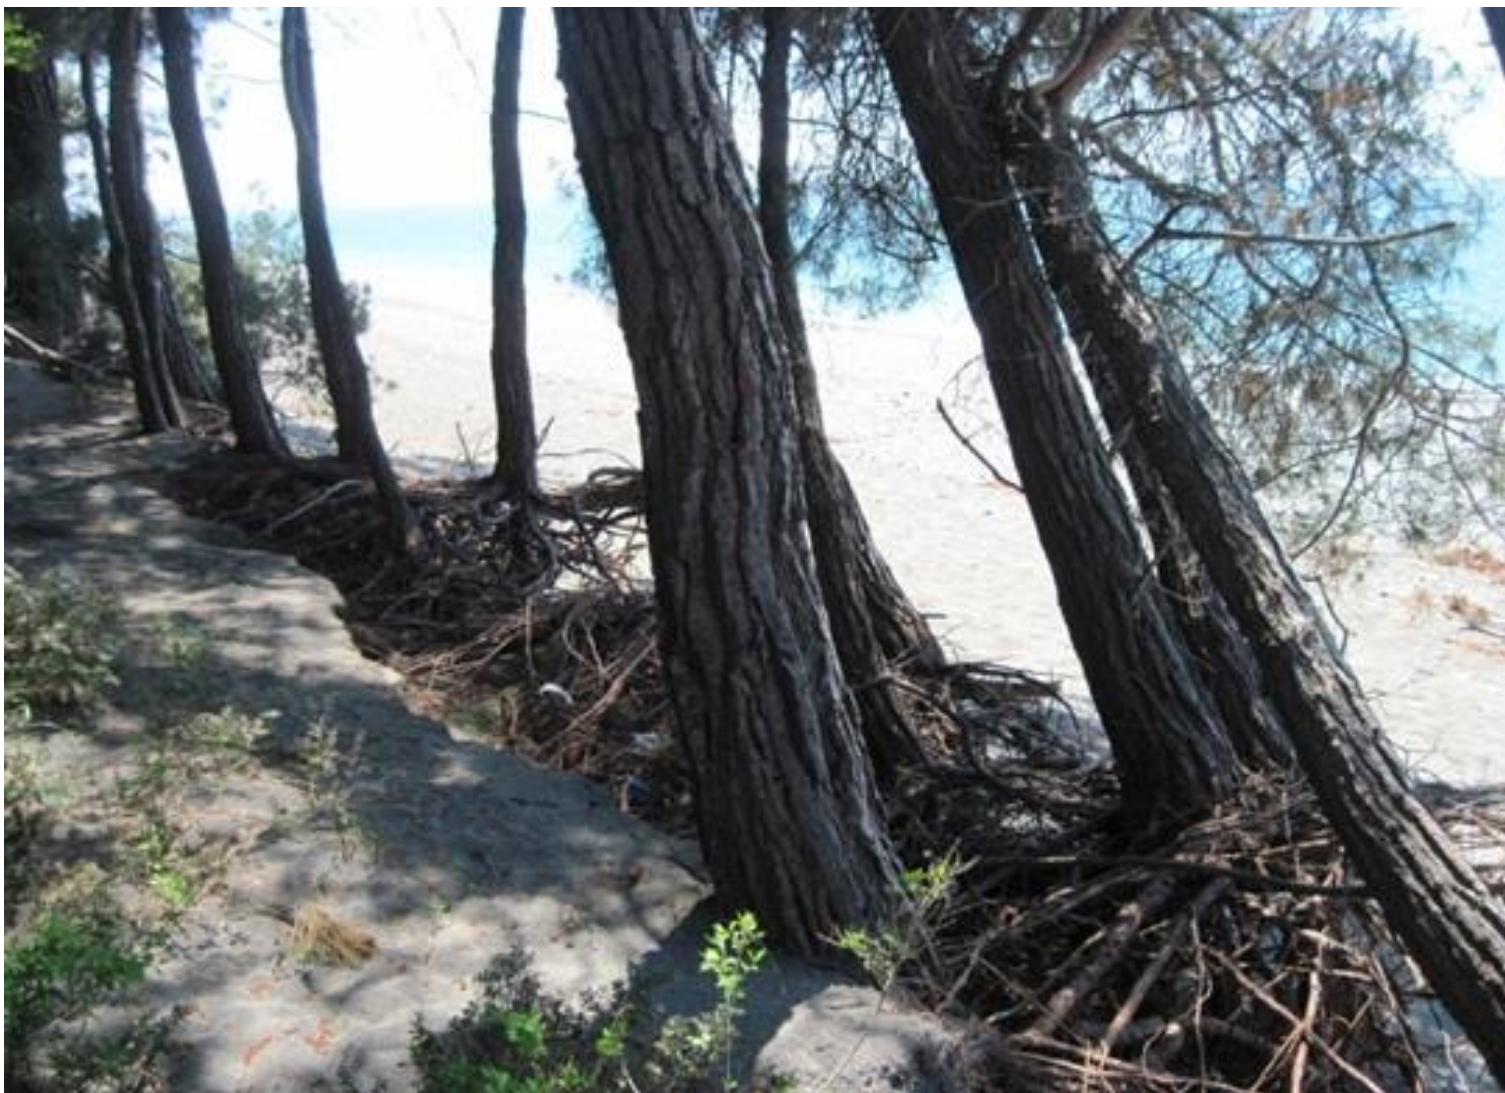
Рис 10. Последствия абразионных процессов (Пицундский мыс).

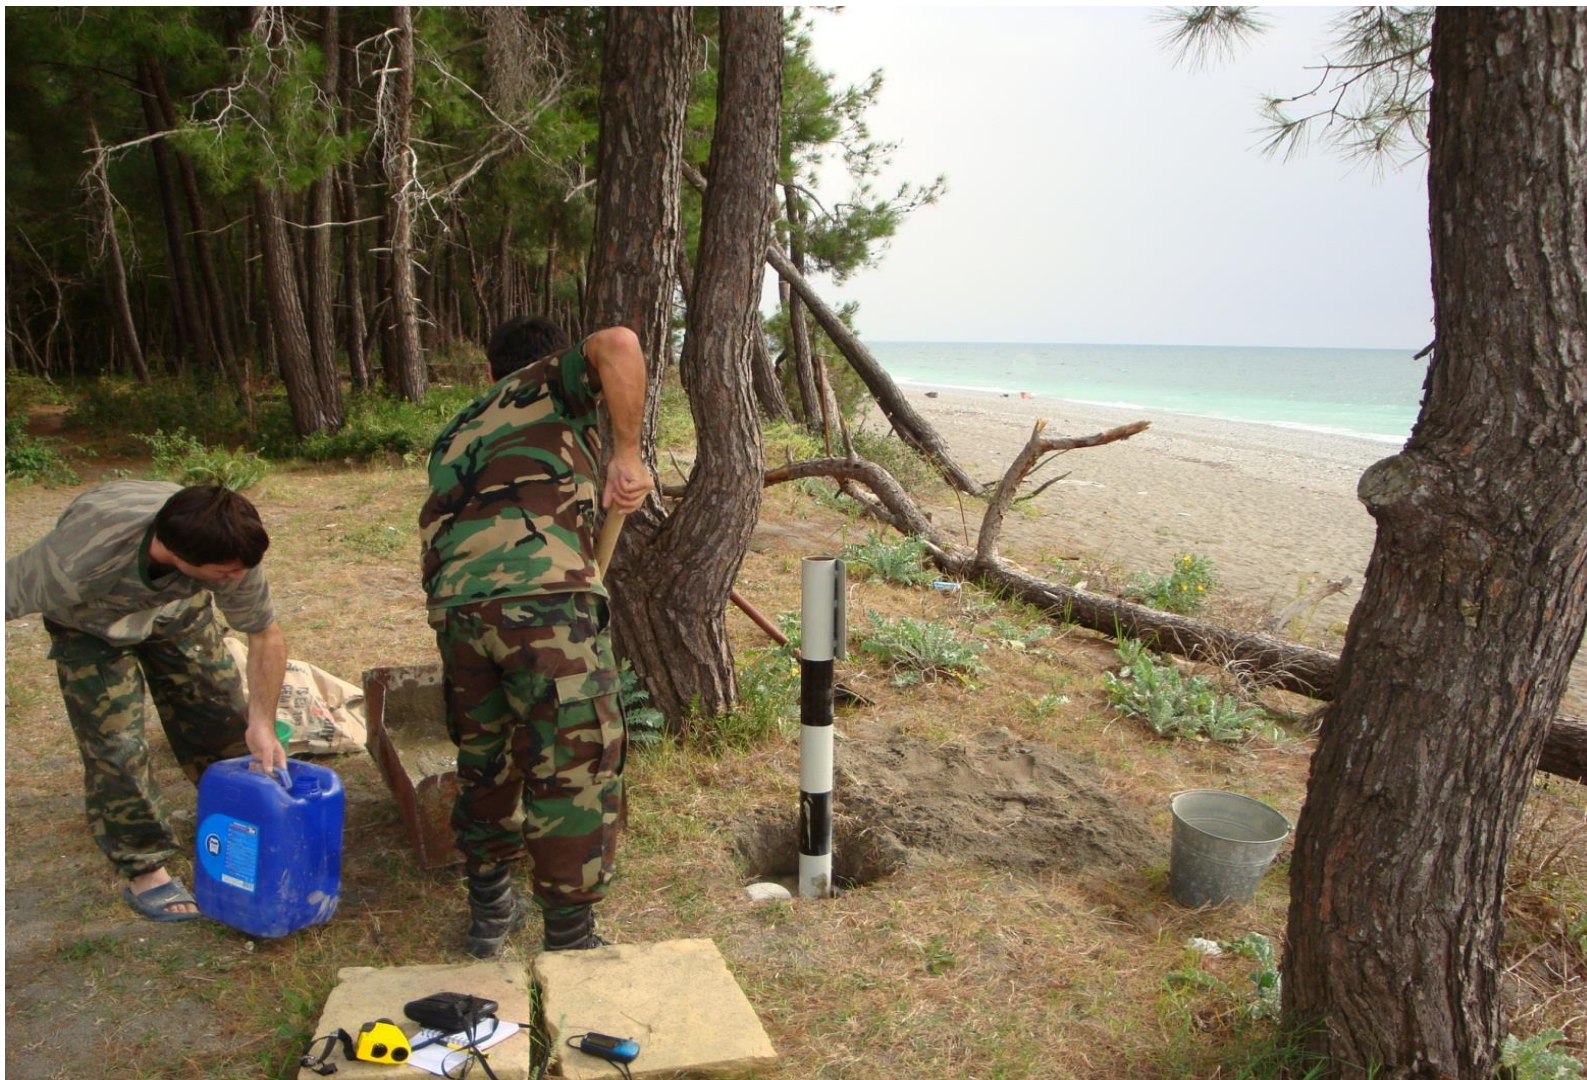
Рис 11. Пицундский мыс. Установка репера, для мониторинга динамики пляжной зоны

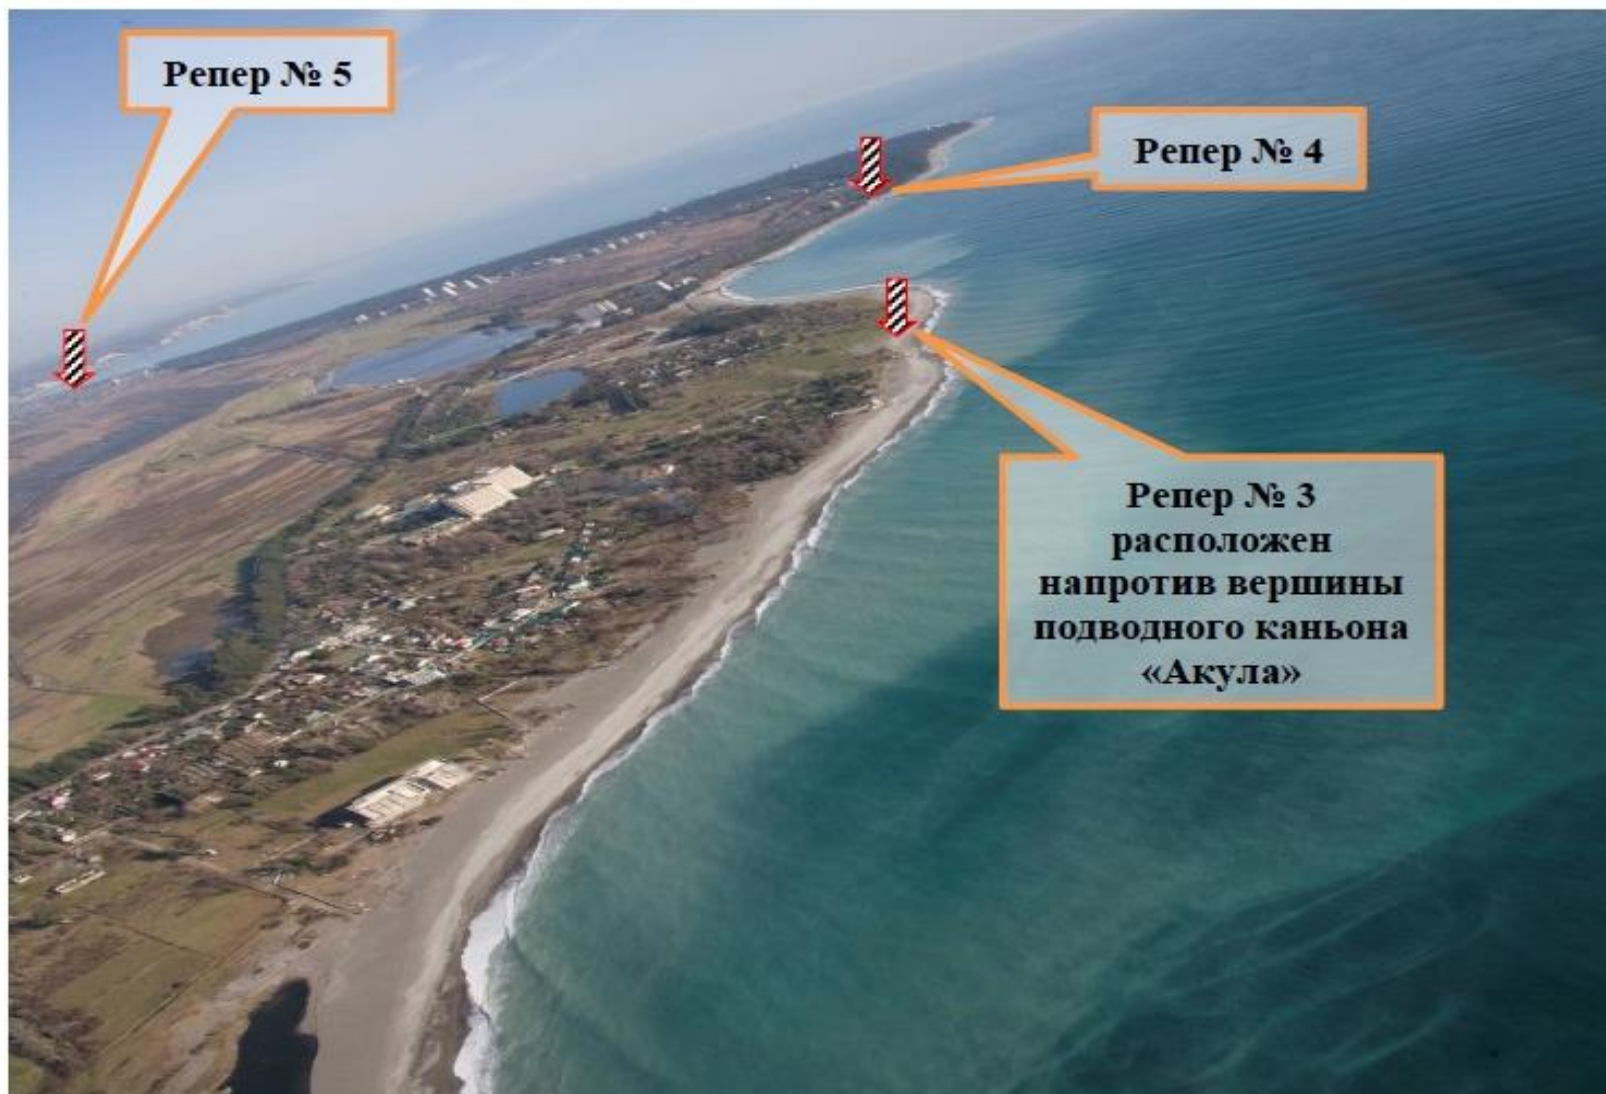
Рис 12. Пицундский мыс. Места расположения реперов стационарного наблюдения ширина пляжной зоны

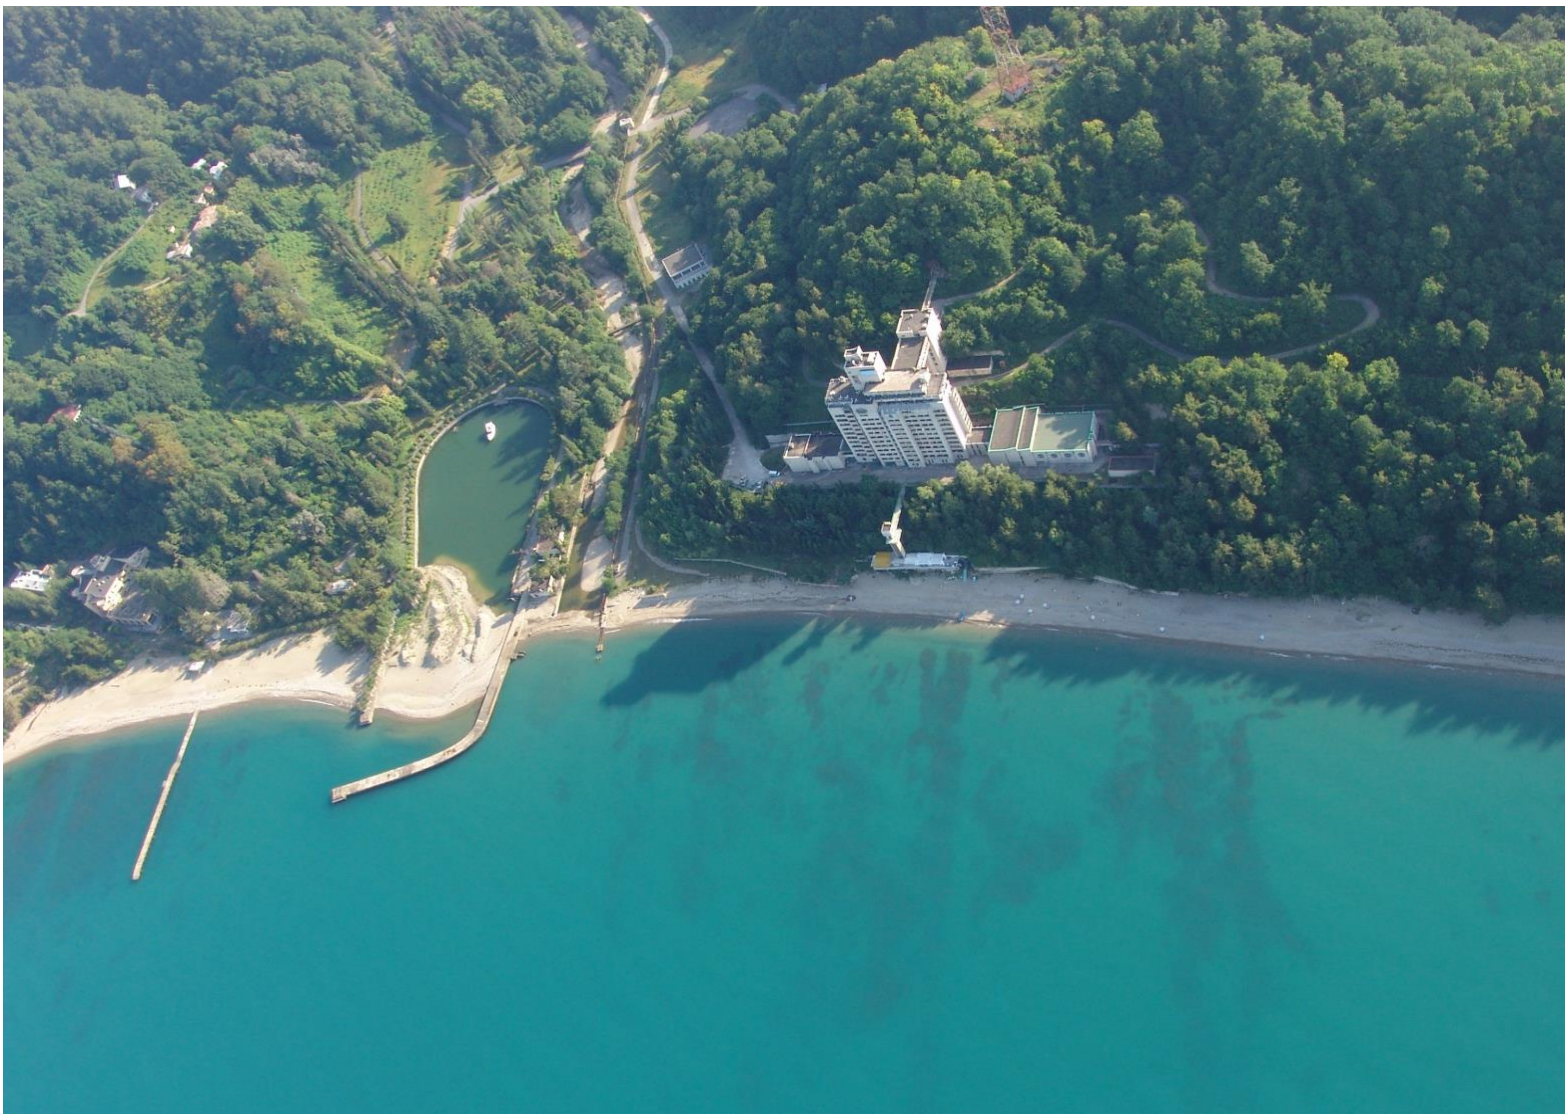
Рис 13. Сокращение ширины пляжной части в районе санаторного комплекса «Мюссера» в связи со строительством мола для защиты яхтенной гавани

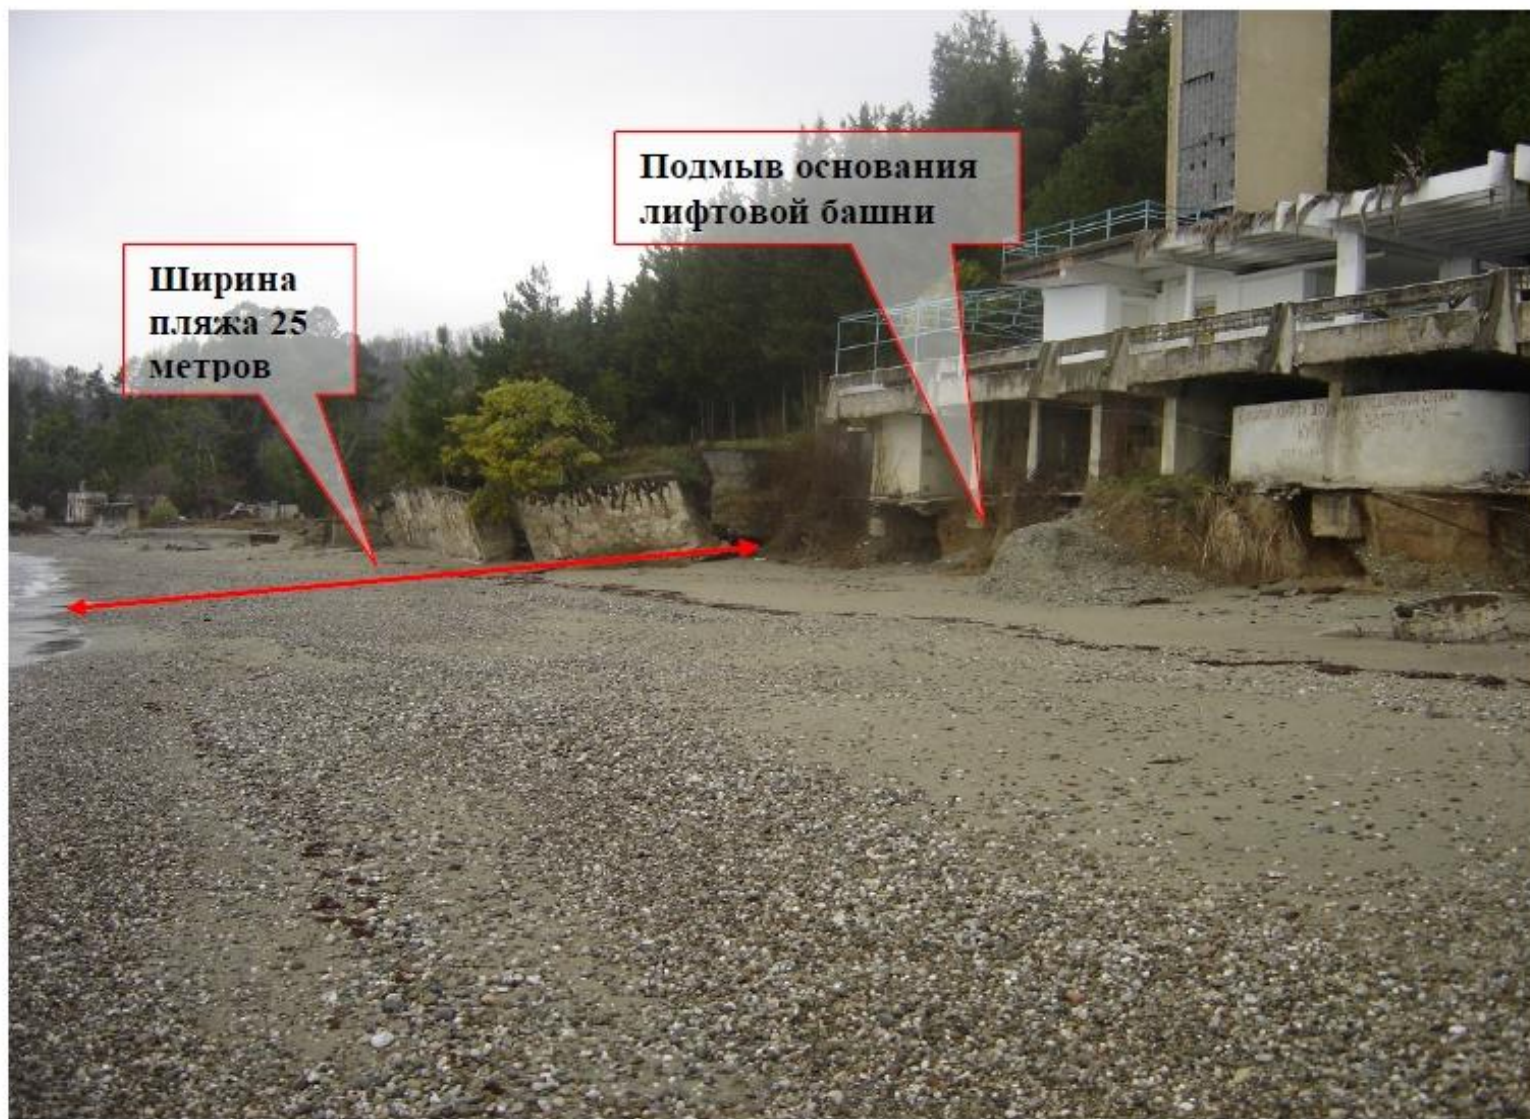
Рис 14. Сокращение ширины пляжа и подмыв лифтовой башни санаторного комплекса
