Институт экологии  
Академии наук Абхазии

*Лаборатория динамики береговых процессов и карстологии*

**тема: Динамические процессы в береговой зоне  
моря и абразия берегов в хозяйственно важных  
зонах Абхазии**

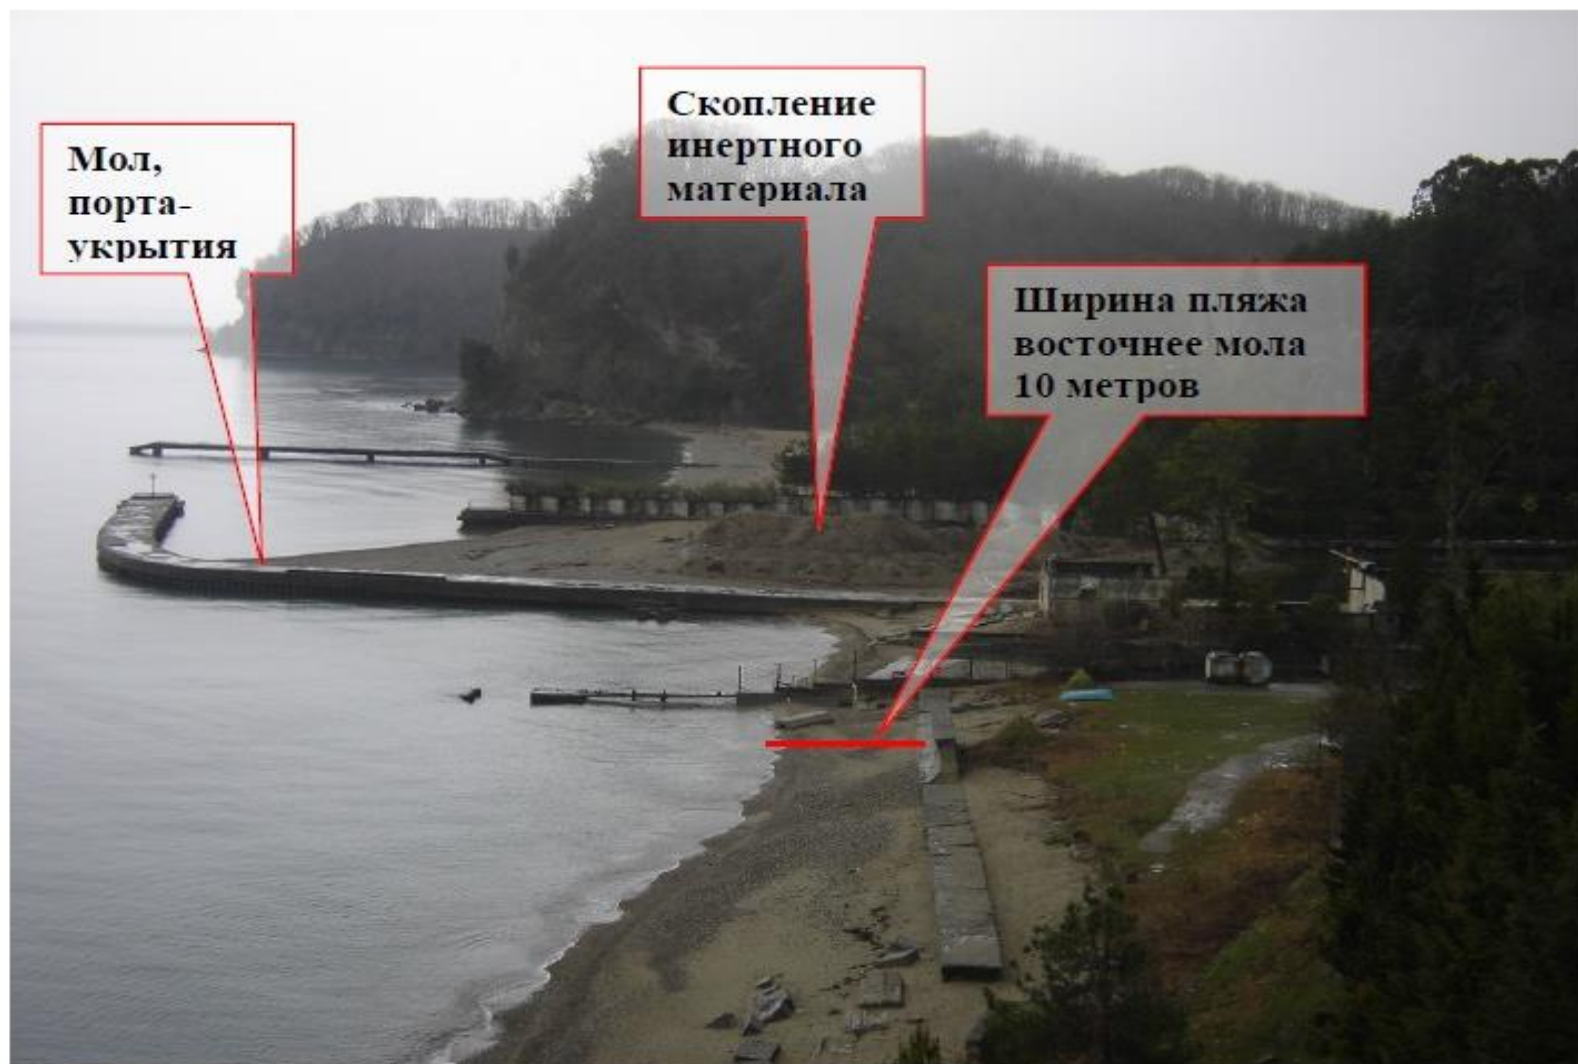
Рис 15. Мол, вызывающий явления заполнения входящего угла

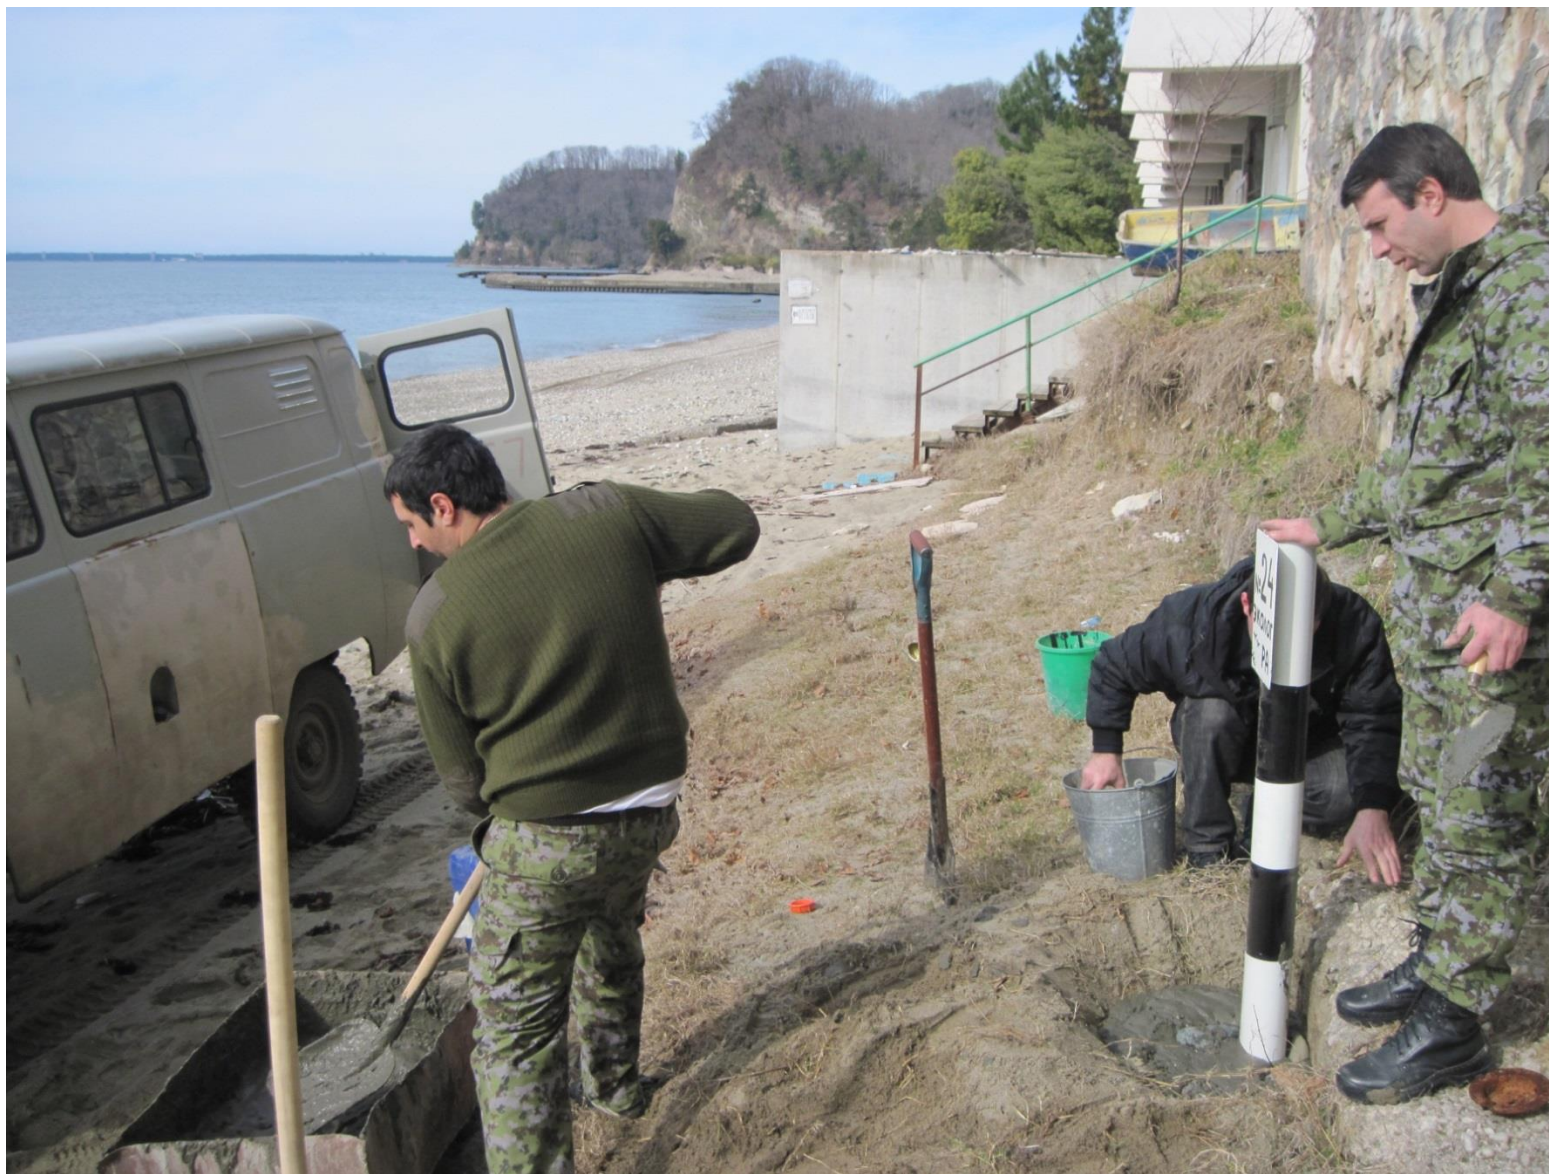
Рис 16. Установка репера на пляжной зоне санатория «Мюссера»

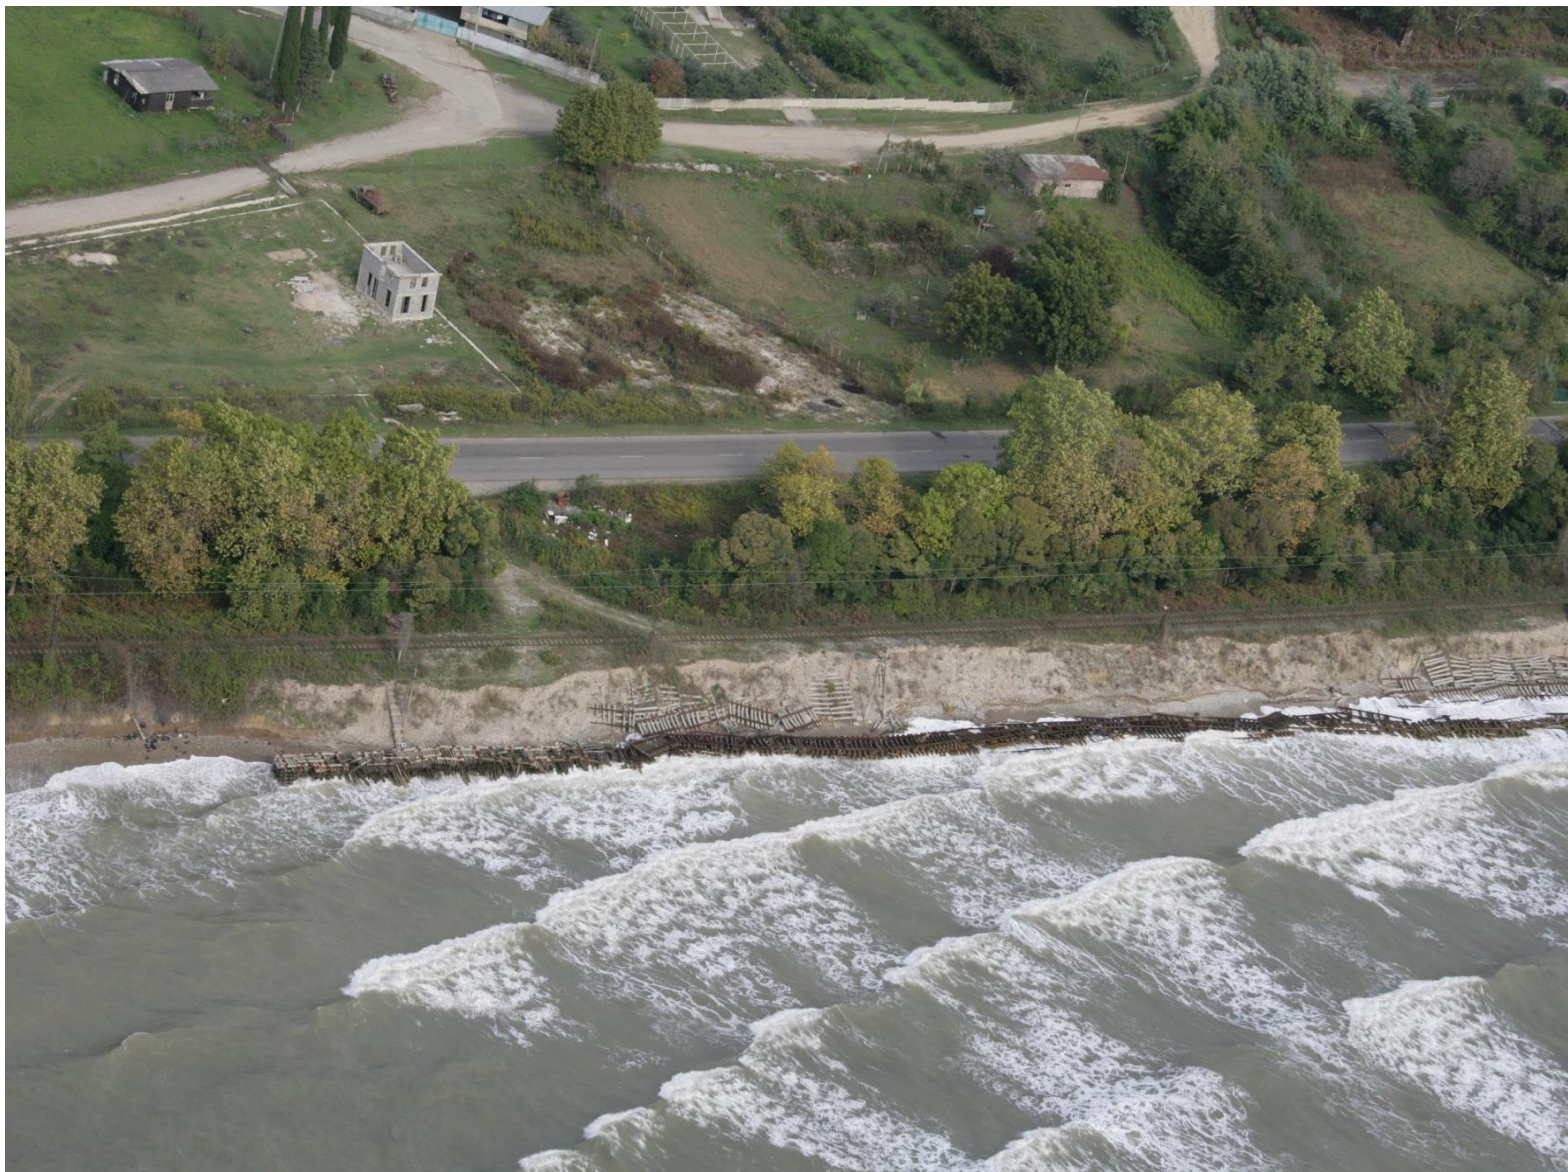
Рис 18. Абразия коренного берега, разрушающая железную дорогу

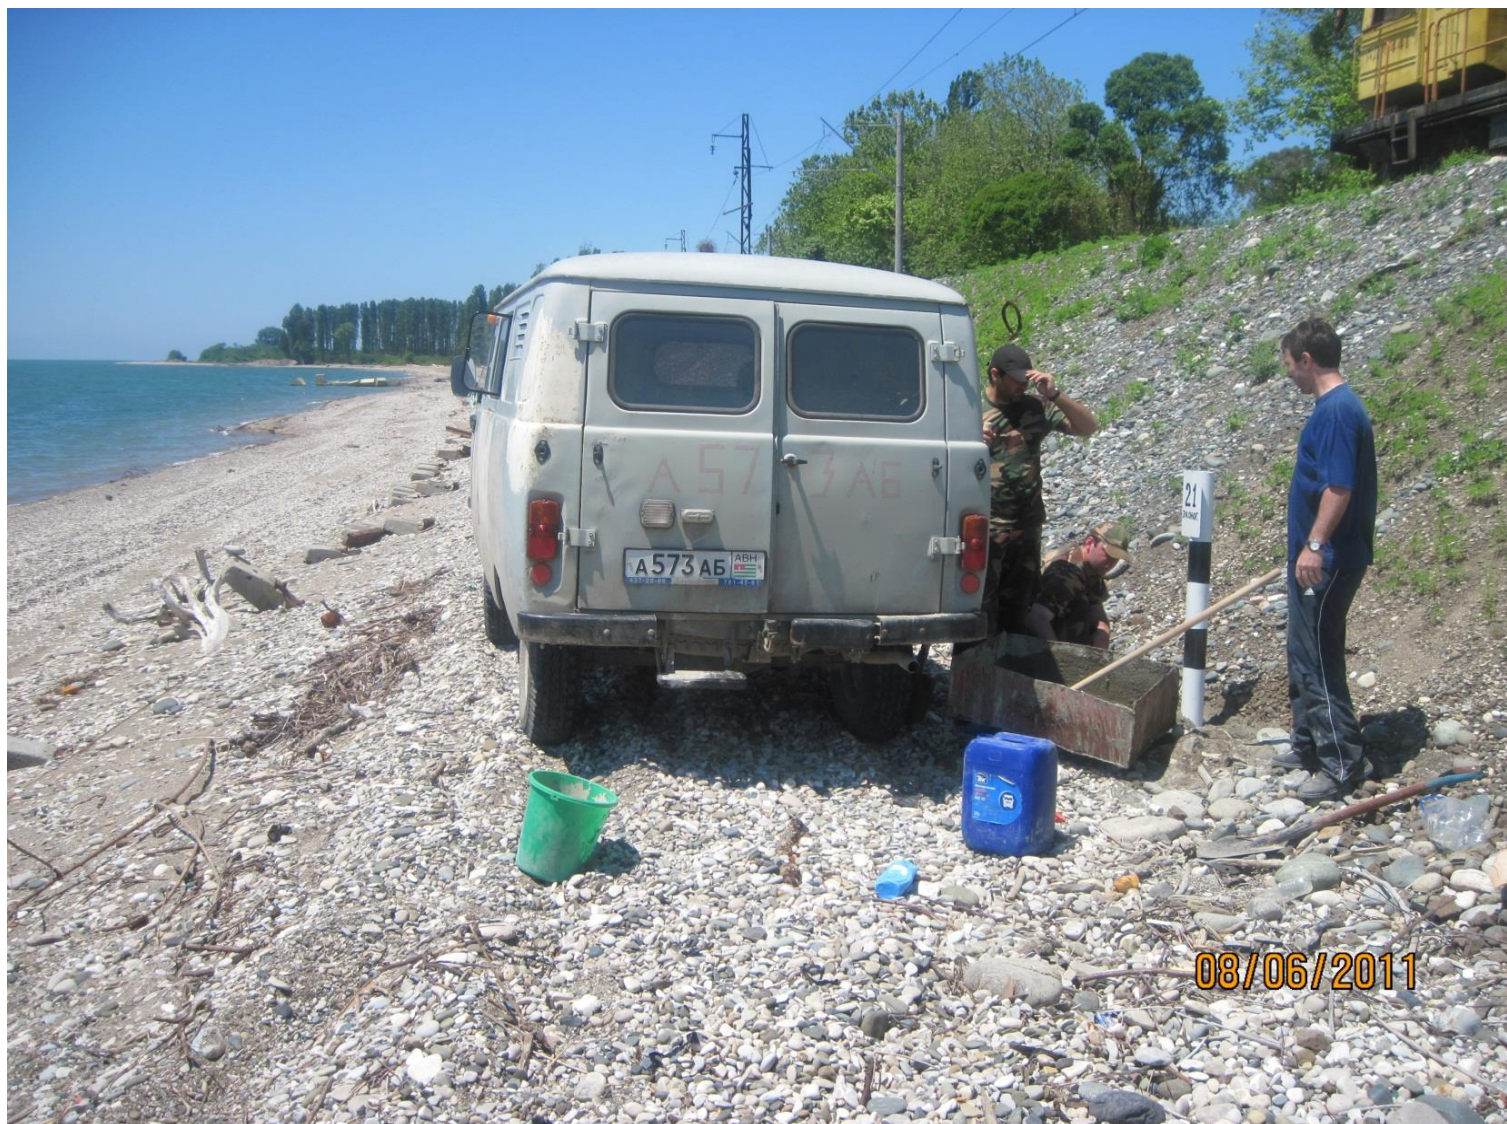
Рис 19. Установка репера в зоне активного размыва берега под ж\д полотном после отсыпки искусственного пляжа.

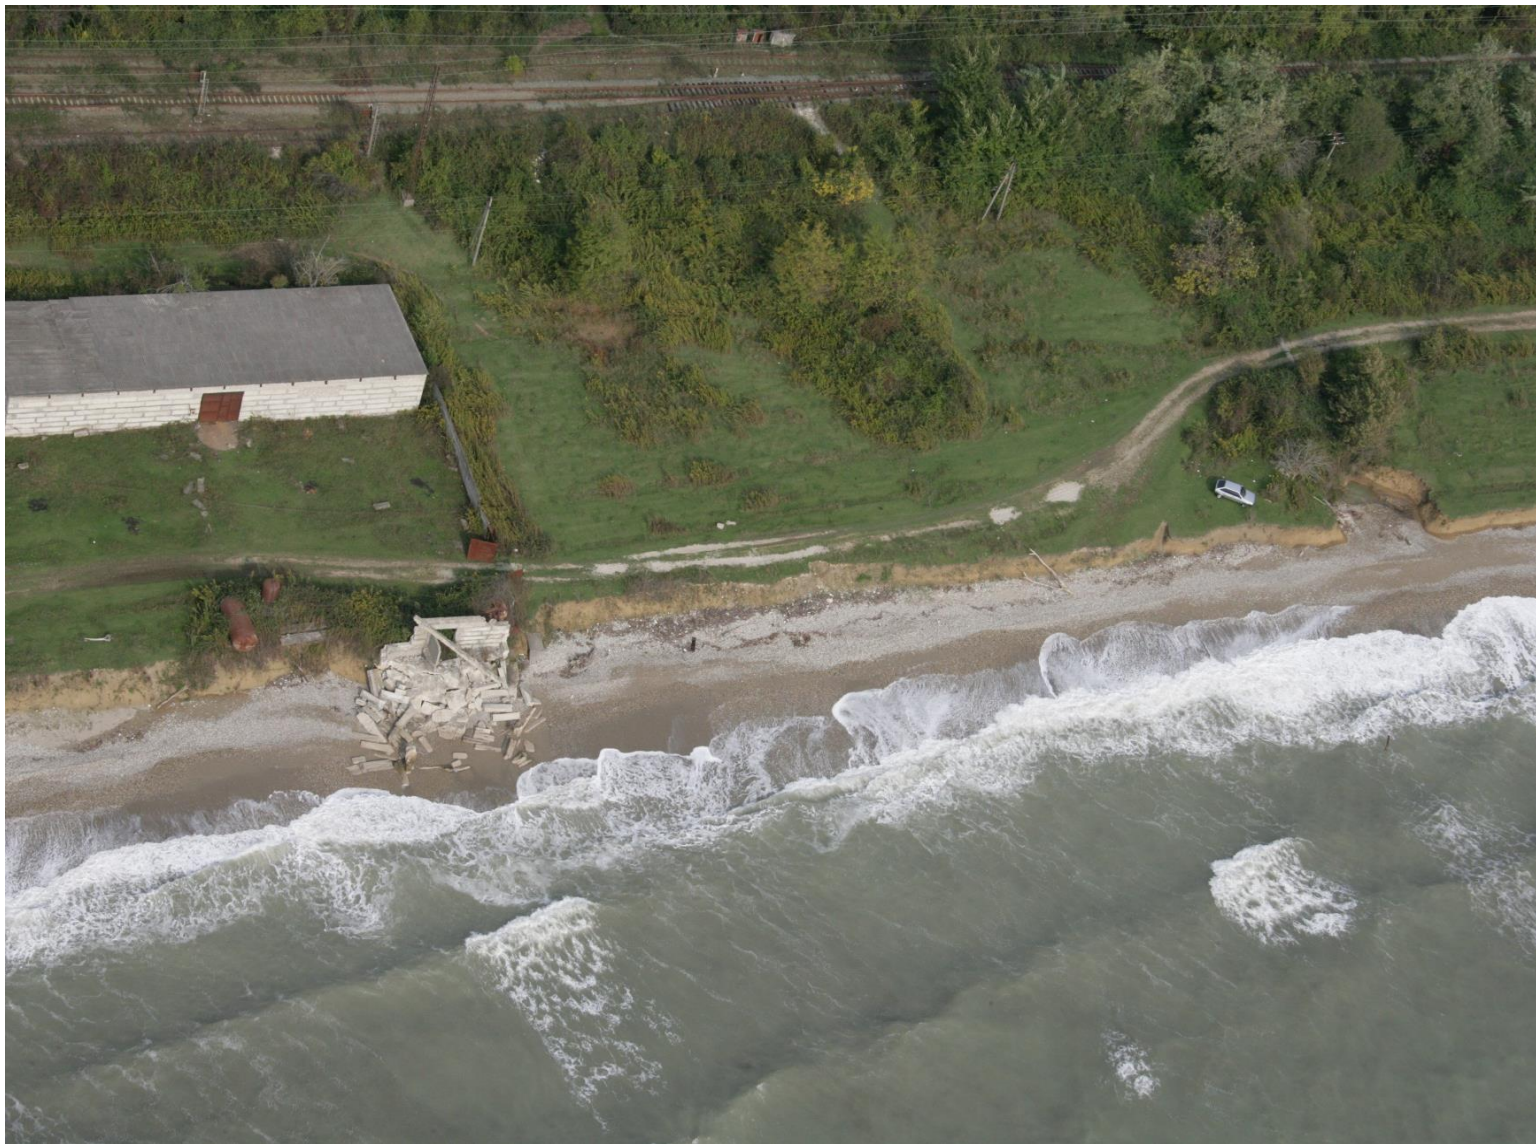
Рис 20. Абразия коренного берега, по причине слабого перемещения пляжеобразующего материала от р. Ааапста

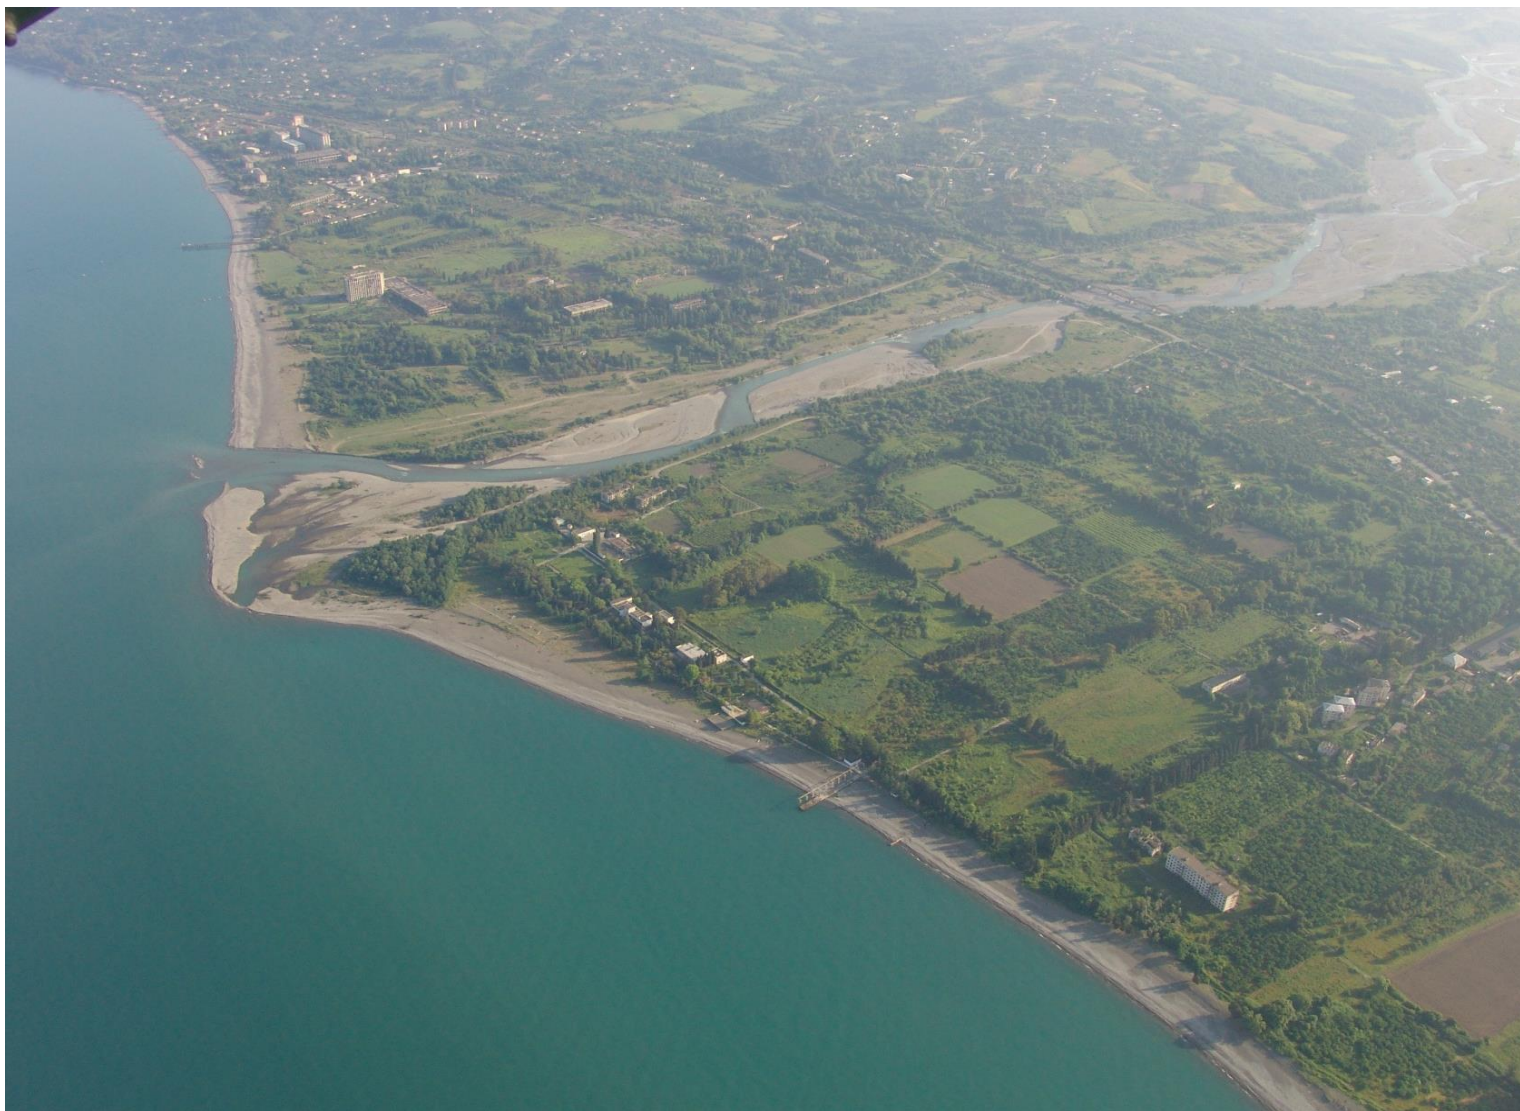
Рис 21. Устье р. Гумиста. Источник формирования береговой зоны г. Сухум.

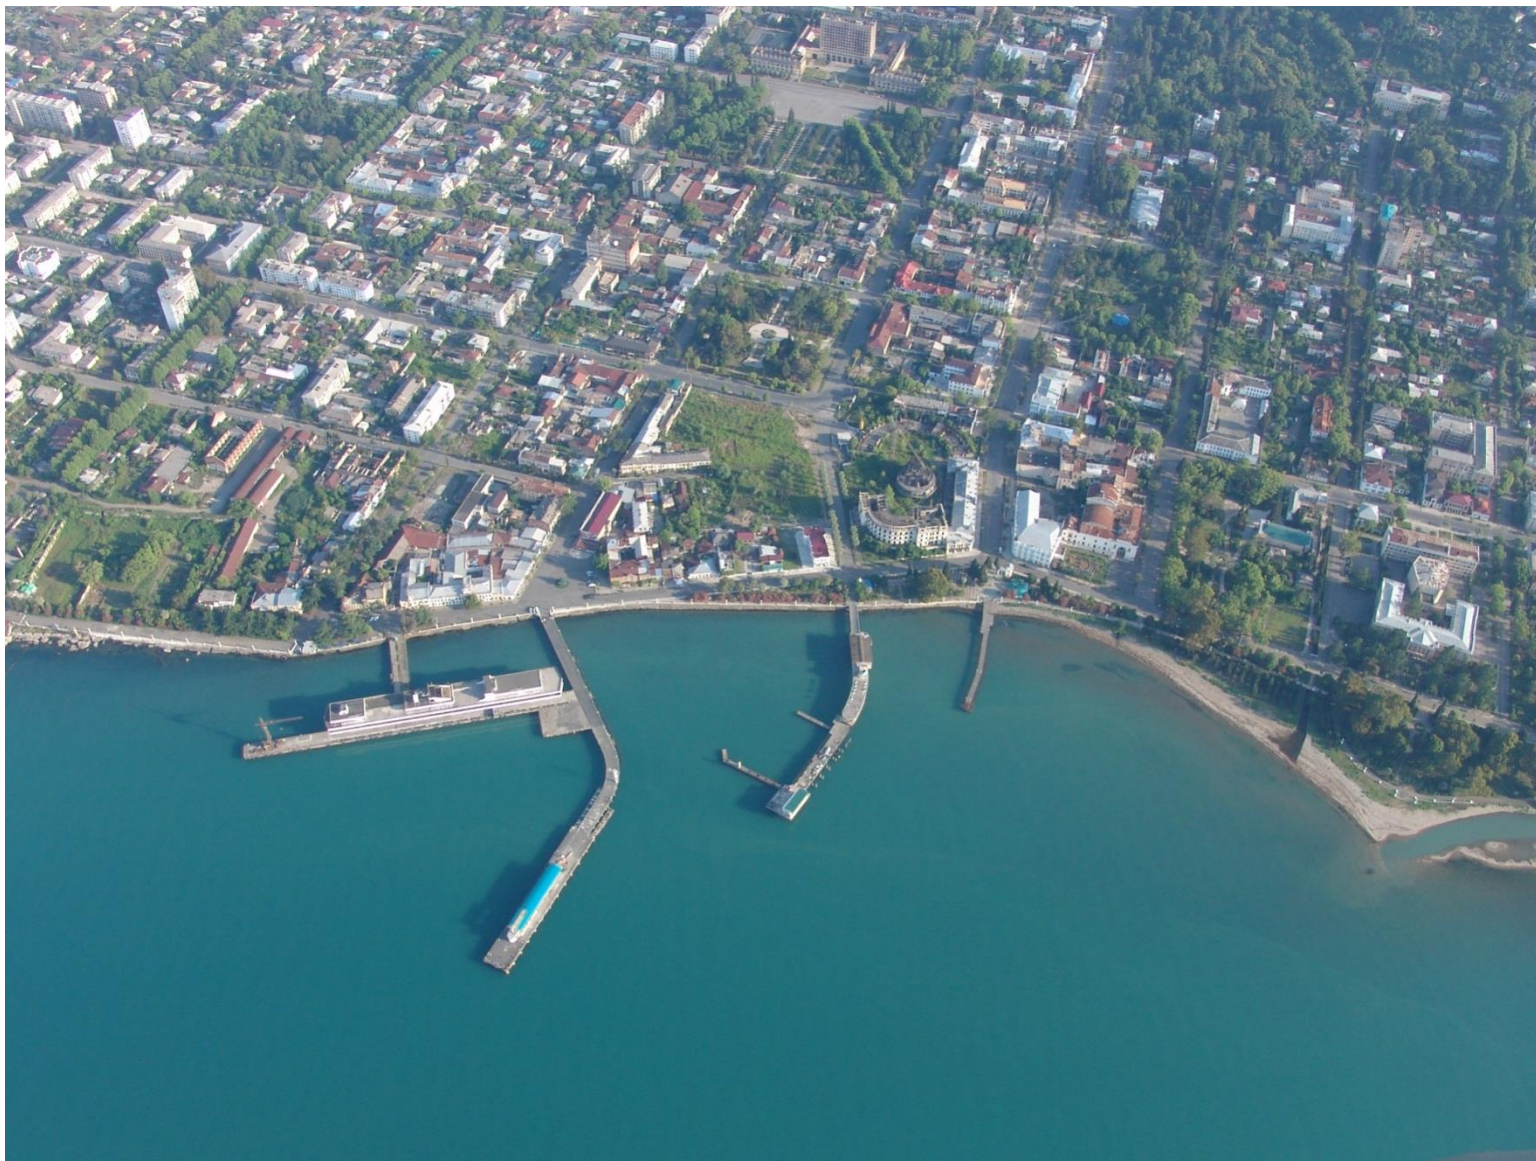
Рис. 23 Сухумская набережная, отсутствие пляжей в восточной части по причине сооружения мола для защиты порта укрытия

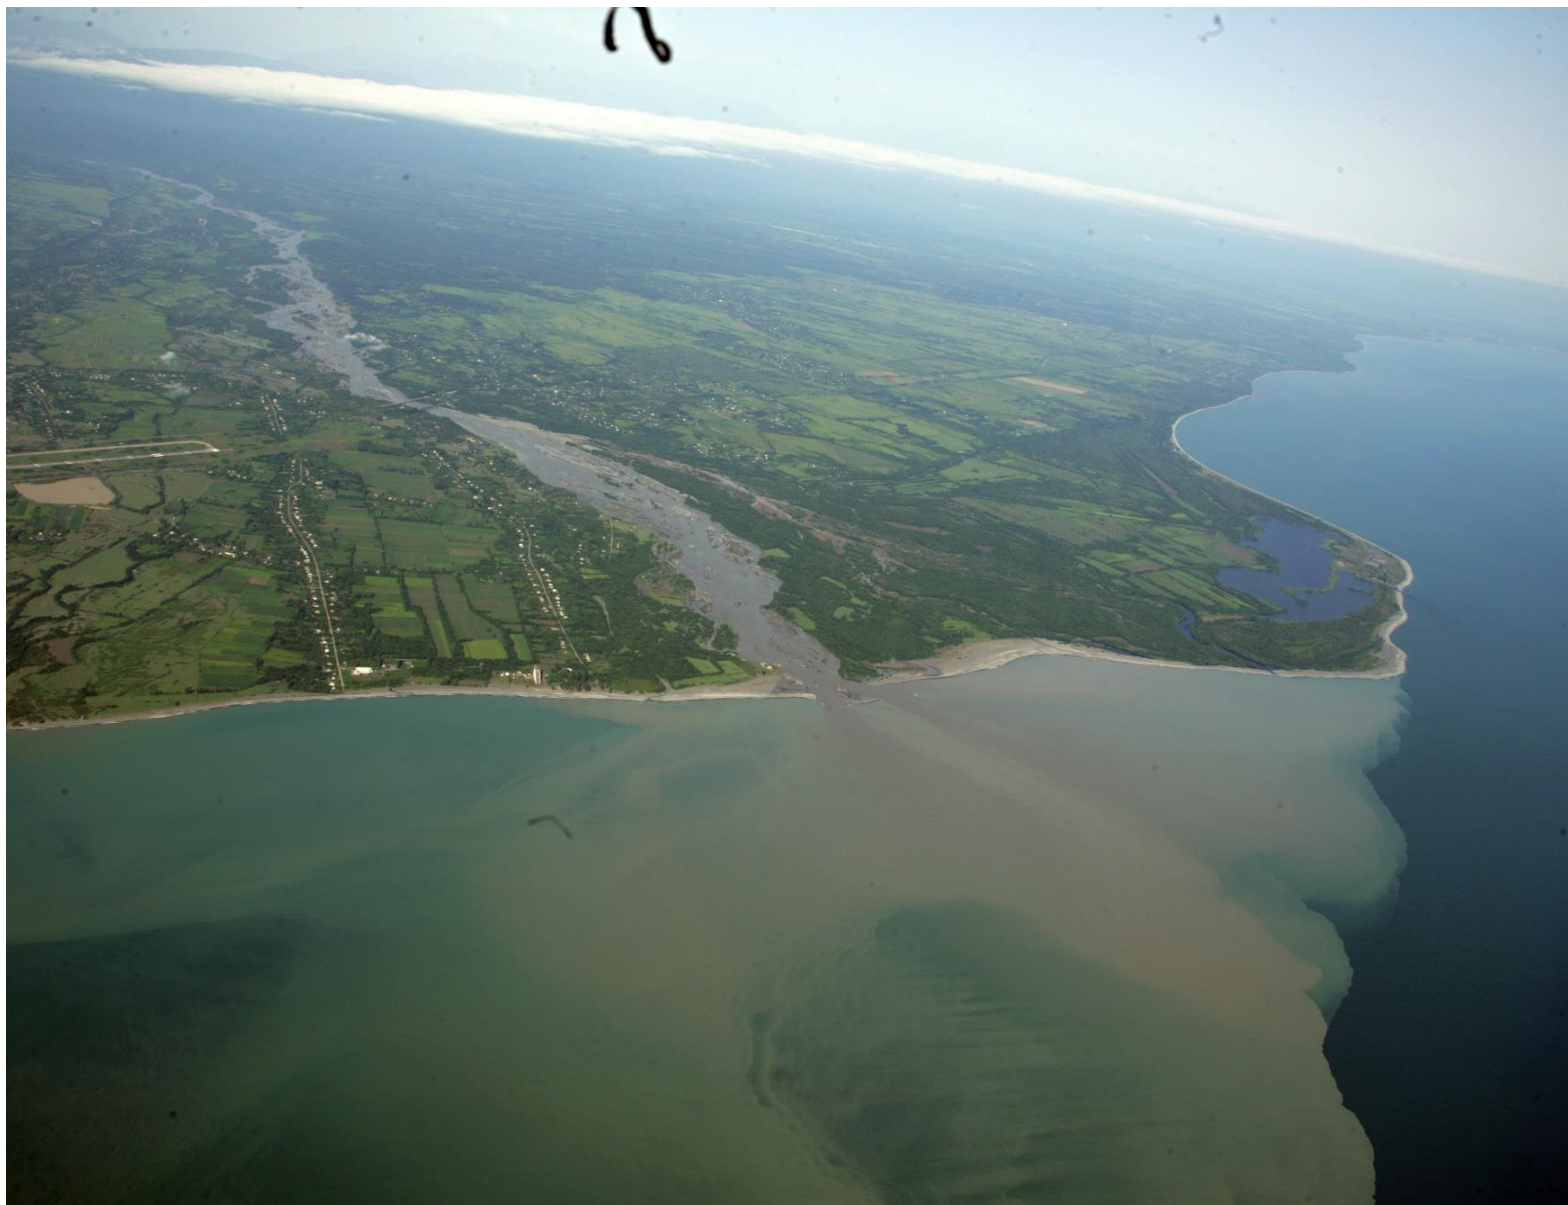
Рис 24. Кодорский дельтовый выступ. Речной плюм р. Кодор

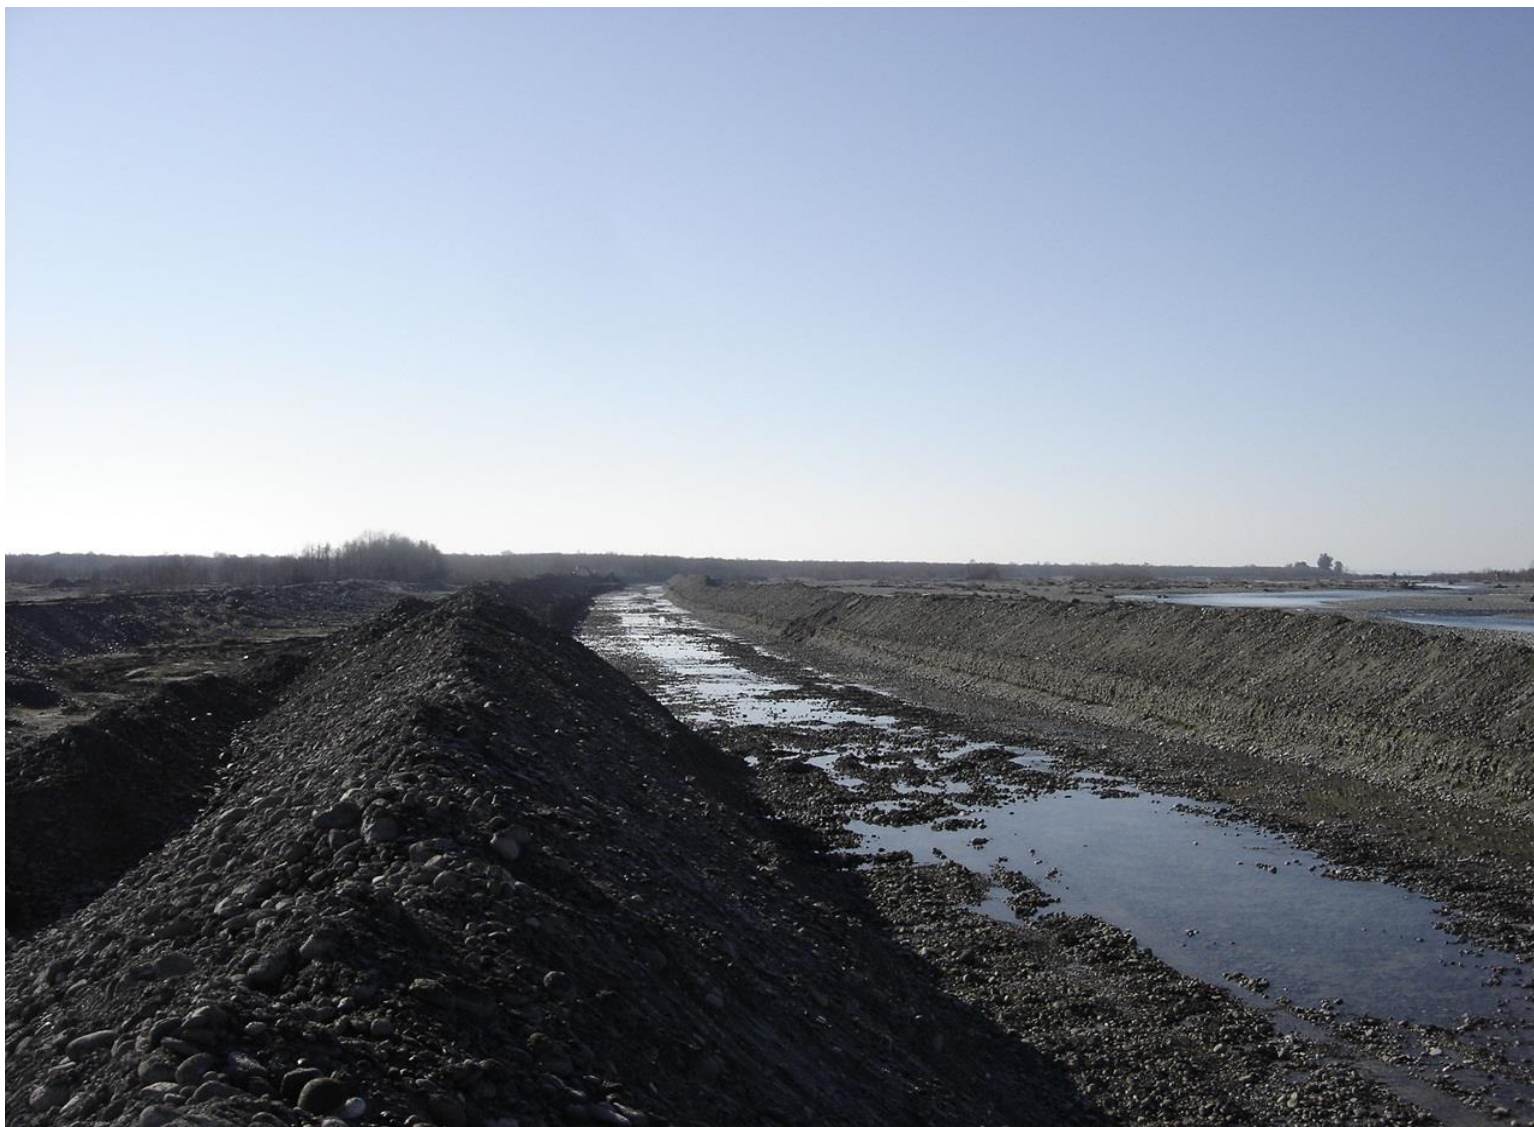
Рис 26. Создание многорукавной дельты в предустьевой зоне р. Кодор

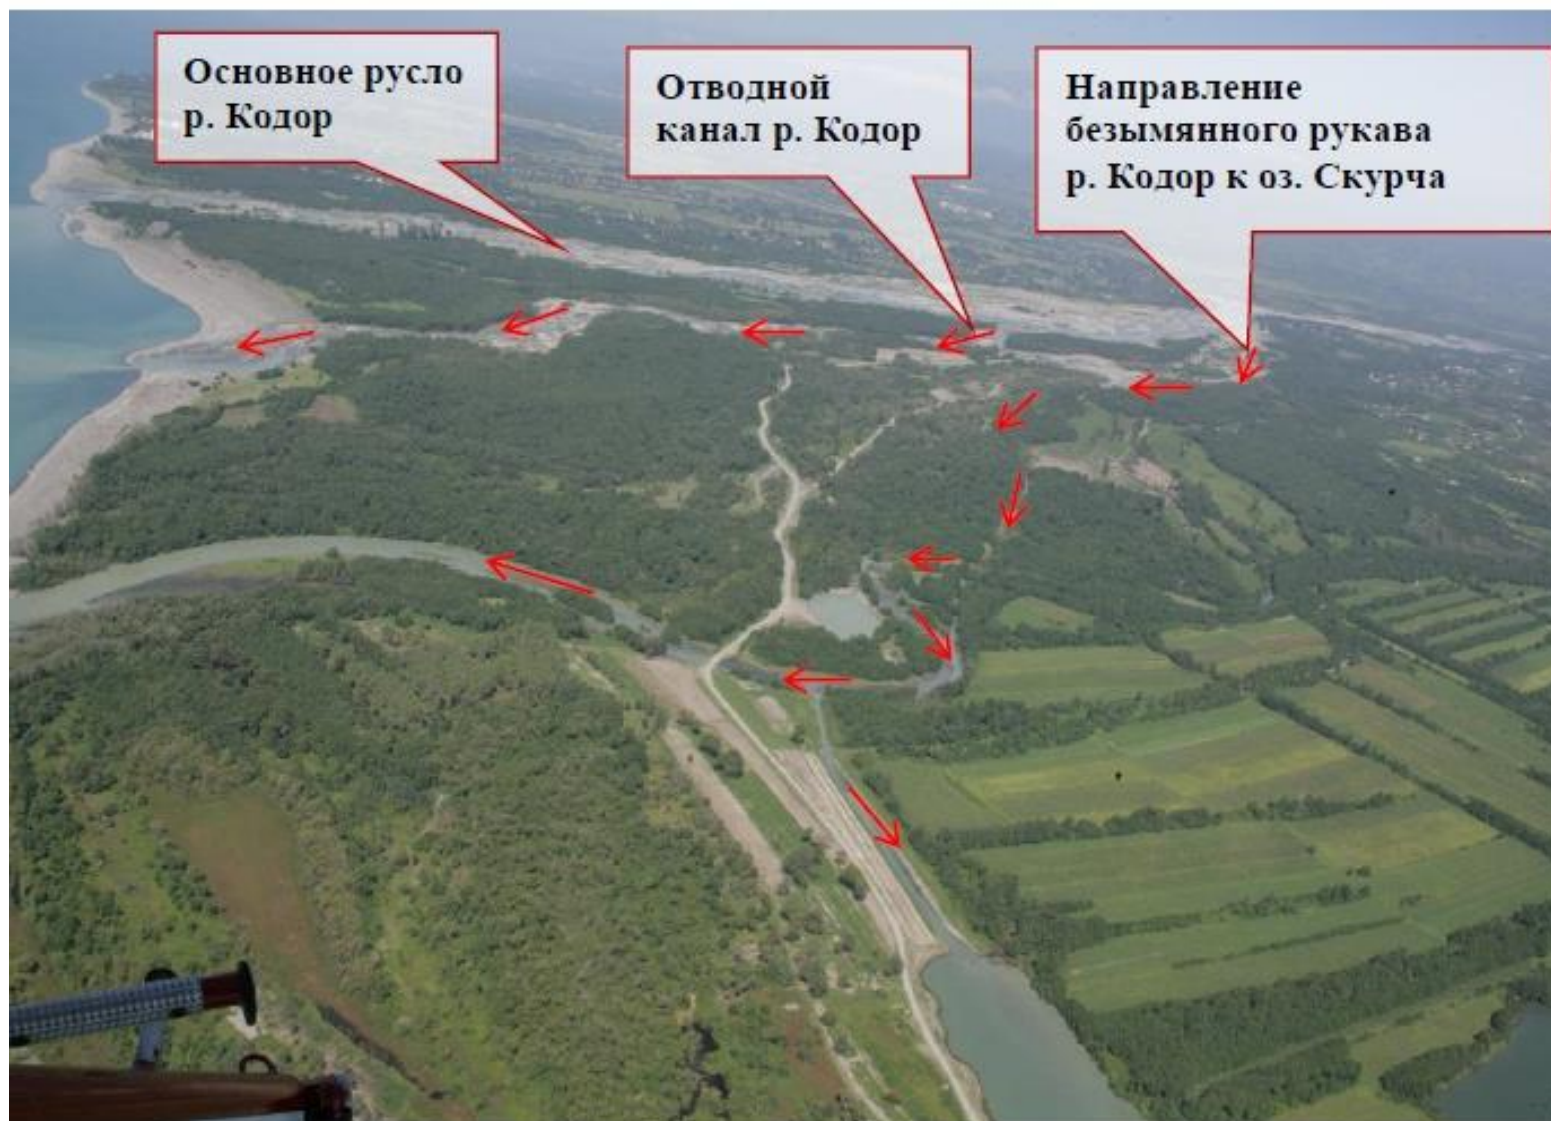
Рис 27. Кодорский дельтовый выступ в процессе трансформации в многорукавную искусственную дельту.

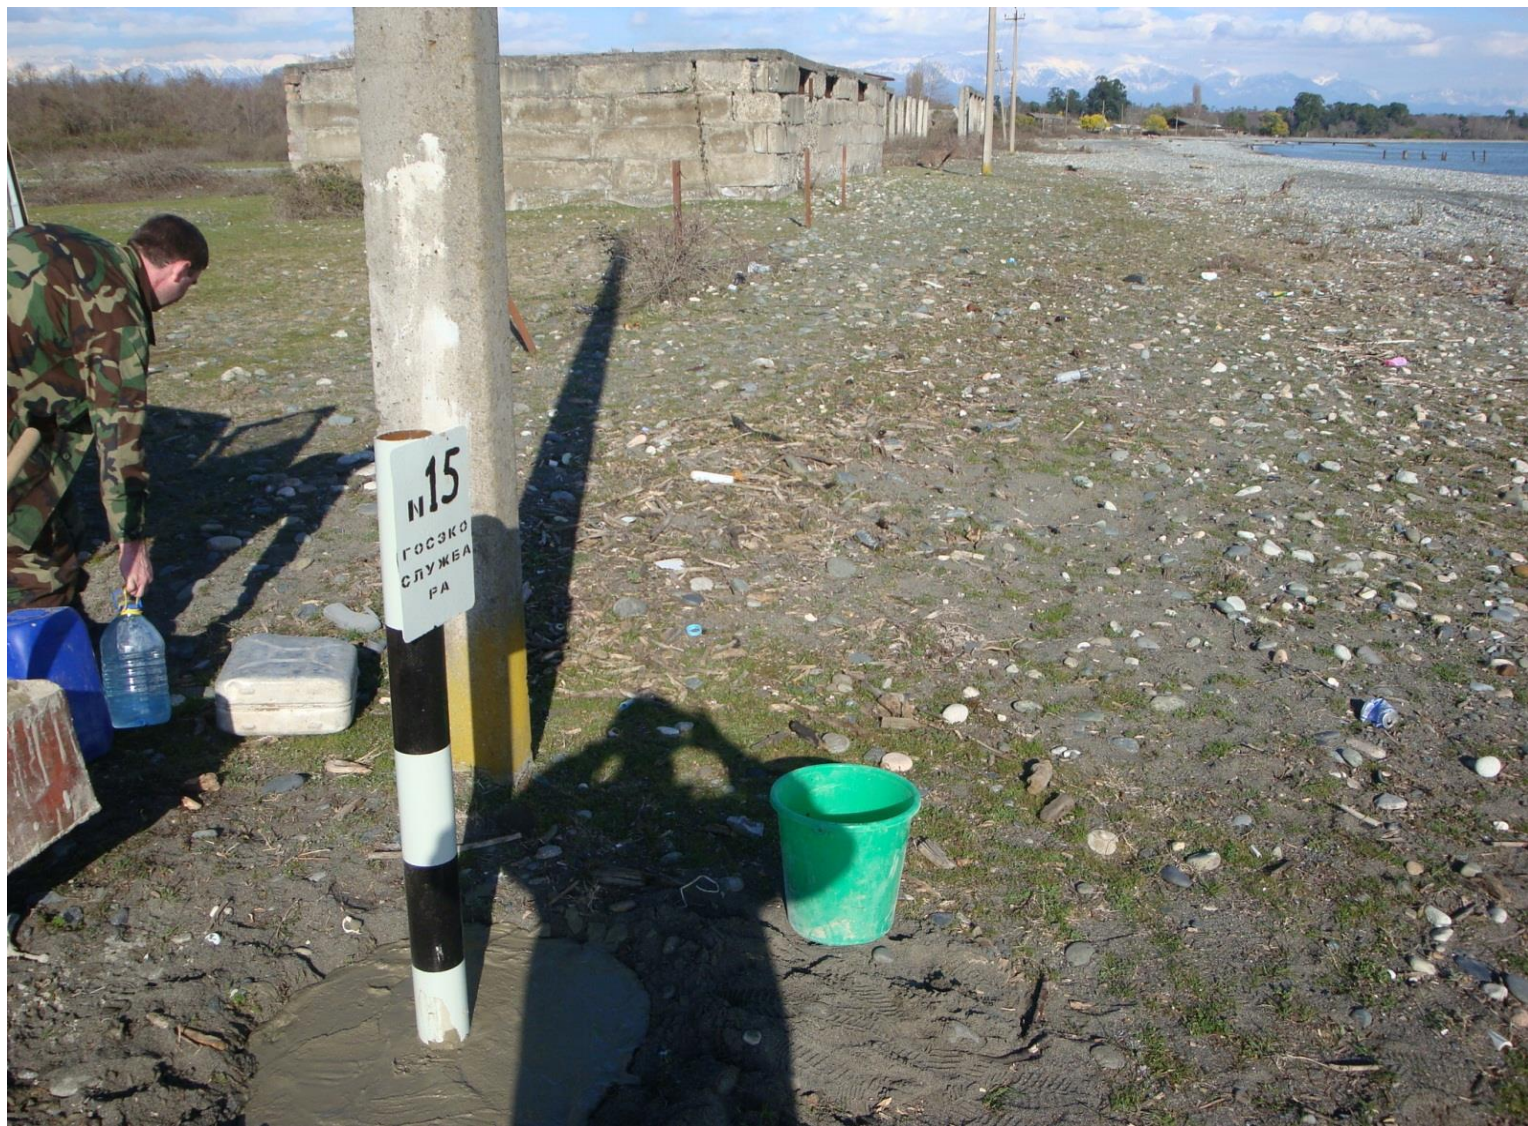
Рис 29. Установка репера на одном из участков Кодорского дельтового выступа

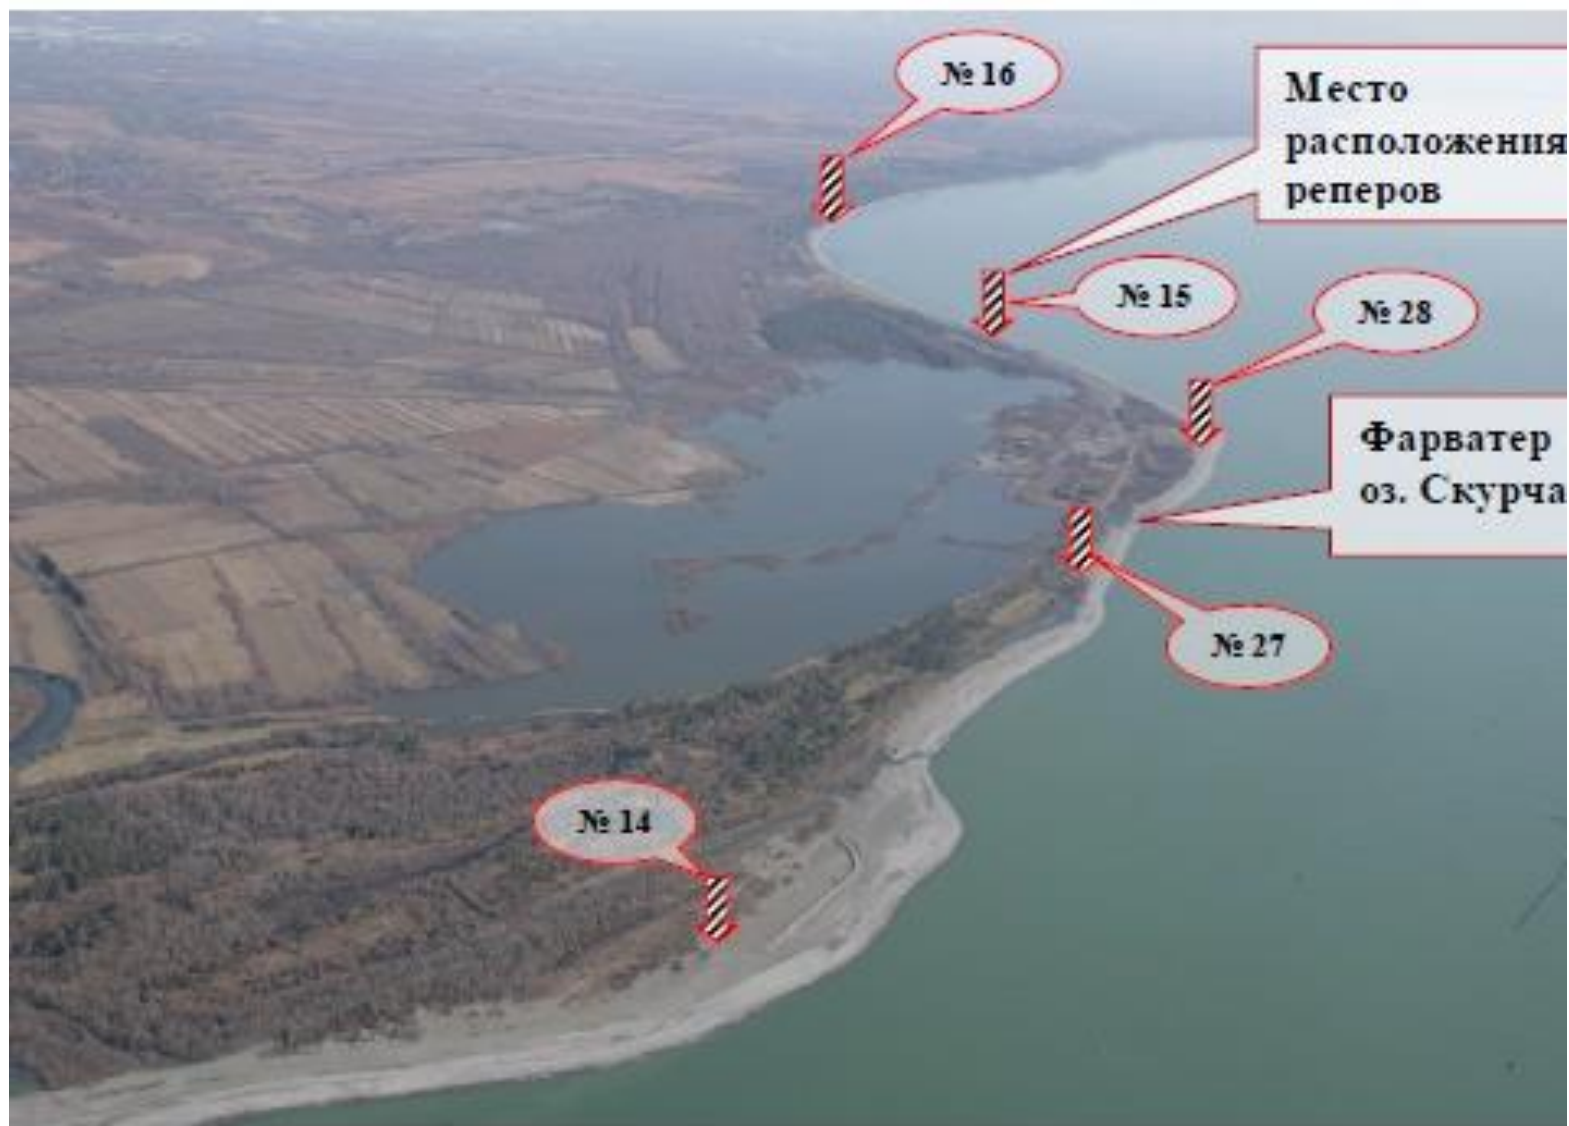
Рис 30. Место размещения реперов на пляжной зоне Кодорского мыса

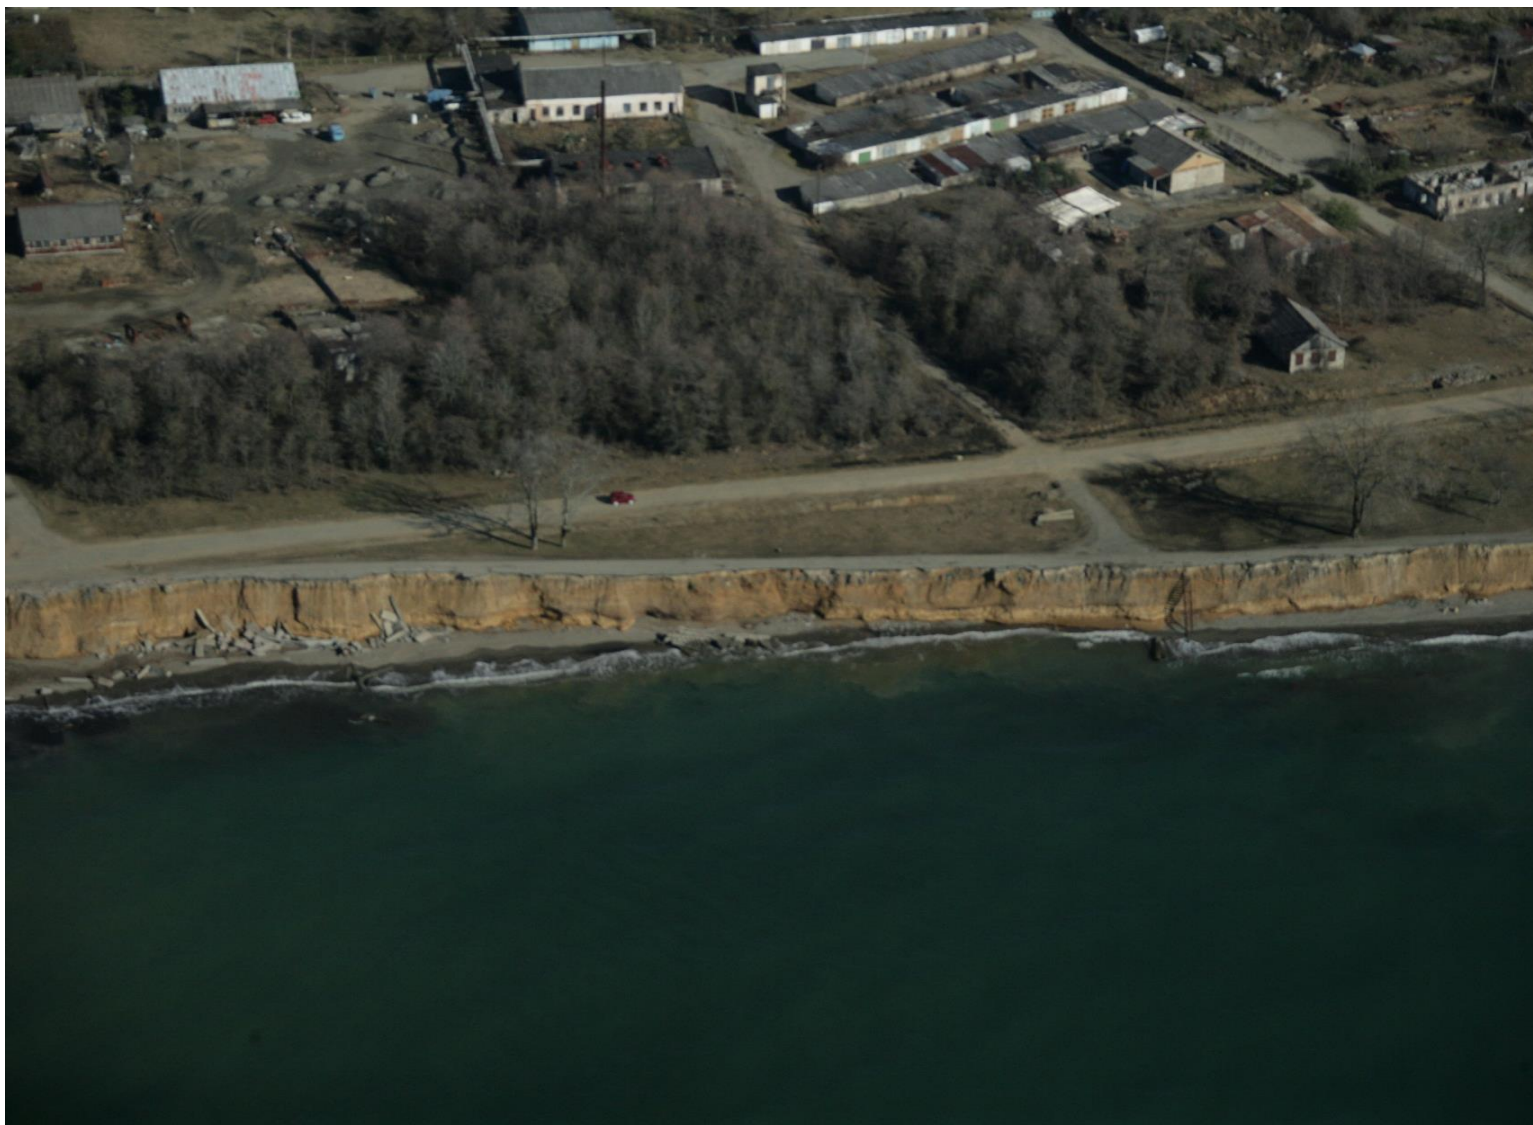
Рис 32. Абразия коренного берега в результате строительства порта укрытия
