Институт экологии  
Академии наук Абхазии

*Лаборатория динамики береговых процессов и карстологии*

**тема: Динамические процессы в береговой зоне  
моря и абразия берегов в хозяйственно важных  
зонах Абхазии**

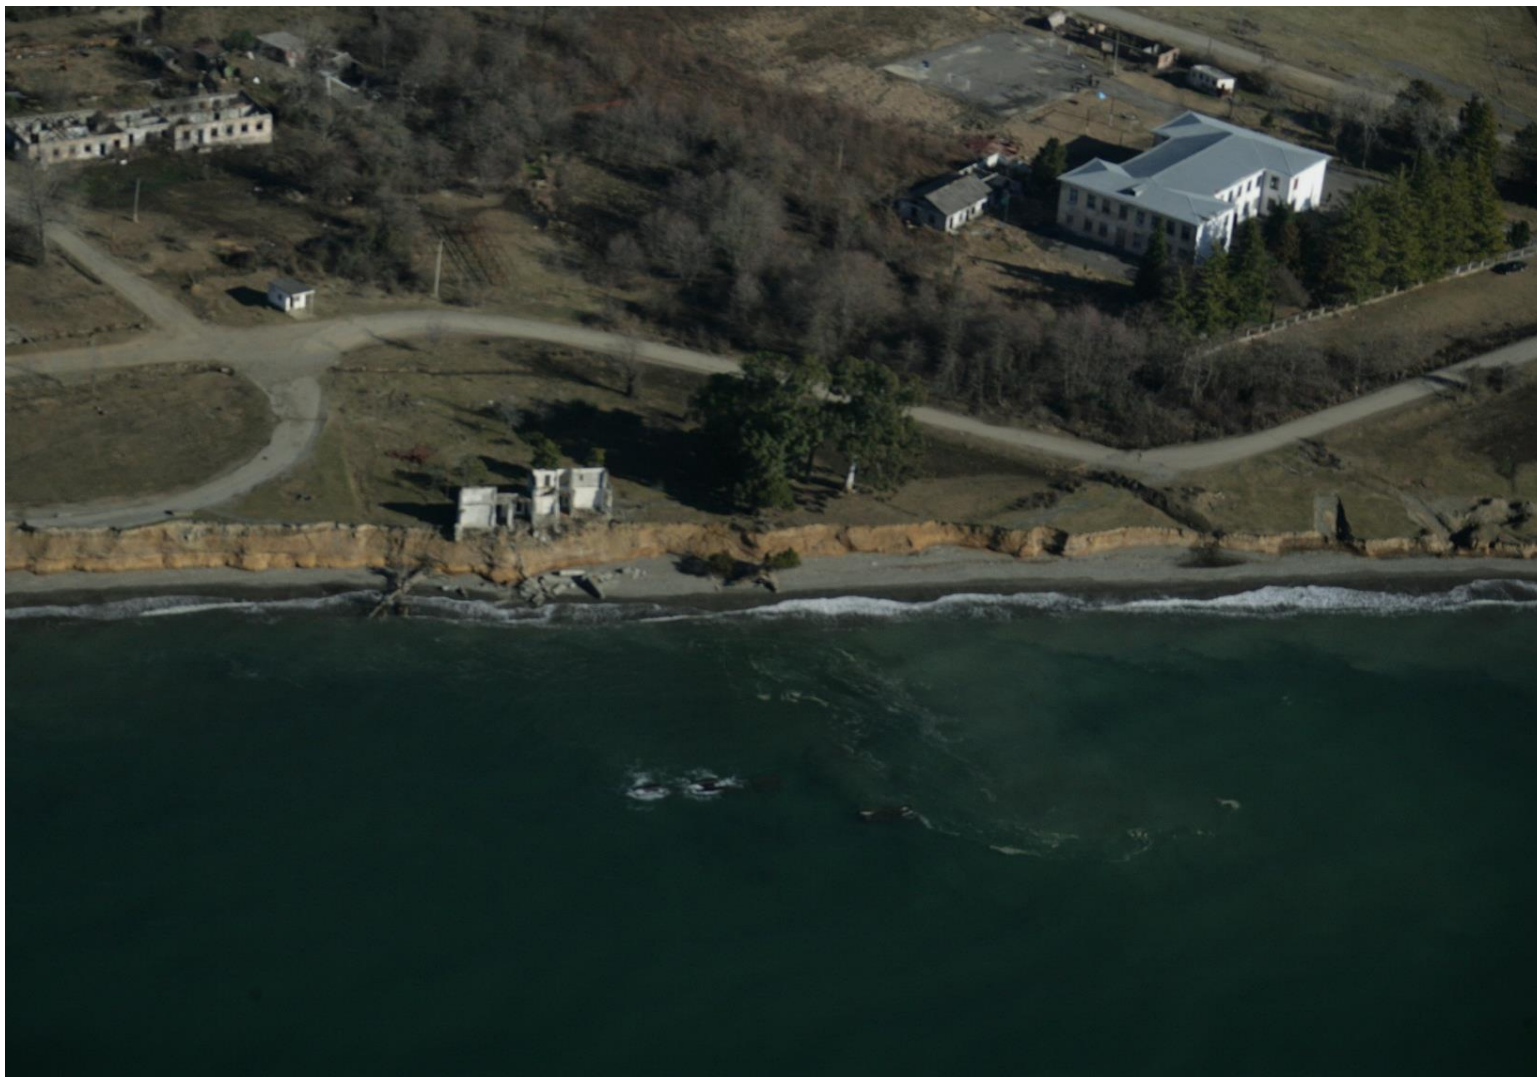
Рис 33. Разрушение строений и асфальтированной дороги восточнее порта укрытия.
