Спутниковый мониторинг экологической катастрофы на Краснодарском водохранилище летом 2020 г. и её природные и антропогенные предпосылки

И. Е. Курбатова

Институт водных проблем РАН, Москва, 119333, Россия Email: irenkurb@yandex.ru

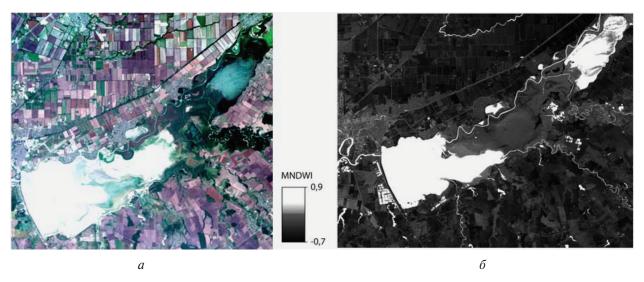
Рис. 1. Состояние водохранилища на 17 сентября 2020 г., спутник Sentinel-2: a — многозональное изображение; δ — изображение, преобразованное с помощью индекса MNDWI (белым цветом выделена открытая водная поверхность)

отсутствие облачности и соответствие даты съёмки положению УМО водохранилища. Этим требованиям соответствовала съёмка от 17 сентября 2020 г. ($puc.\ 1a$). Уровень воды в этот день был равен УМО, объём воды в чаше водохранилища составил 192 млн м³ — 6,9 % от полного объёма в 2794 млн м³ (по данным сайта Кубанского БВУ). Использование модифицированного нормализованного разностного водного индекса MNDWI (anea). Modification Normalized Difference Water Index) (Du et al., 2018) позволило выделить зеркало воды высыхающего водохранилища ($puc.\ 16$). Подсчёт площади участков открытой водной поверхности показал, что площадь нижней части КВ от перемычки до плотины составила 121,5 км², а площадь бывшего Тщикского вдхр. — 42,4 км² вместо 80 км². Соответственно, суммарная площадь зеркала воды на момент съёмки составила лишь 164 км² от 400 км² всего водохранилища на период его ввода в эксплуатацию (Исследование..., 2017). Таким образом, перемычка и обсохщие мелководья заняли 235 км² (или 58 %) от исходной площади водохранилища ($puc.\ 2$), что крайне негативно сказалось на экологии и хозяйстве региона.

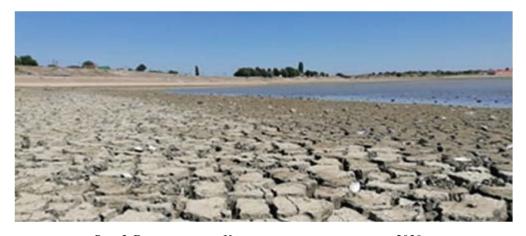
Puc. 2. Высохшее дно Краснодарского вдхр. летом 2020 г. (фотография с сайта «ЮгТіmes», https://yugtimes.com/news/61244/)

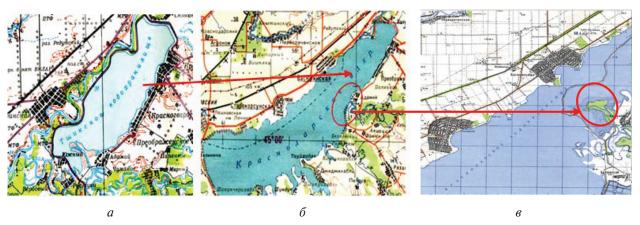
Puc.~3. Трансформация Краснодарского вдхр.: a — Тщикское вдхр. (топографическая карта 1947 г., масштаб 1:300 000); δ — общая водная поверхность Тщикского и Краснодарского водохранилищ, незначительное заиление в районе впадения р. Белой (топографическая карта 1978 г., масштаб 1:500 000); δ — начало роста выдвижной дельты р. Белой и формирование мелководий внутри дамбы бывшего Тщикского вдхр. (топографическая карта 1980 г., масштаб 1:100 000)

Причины глобального обмеления водохранилища определяются не только климатическими изменениями. Проблемы КВ начались уже в первые десять лет после заполнения, хотя в те годы никто не мог предсказать столь масштабное заиление водоёма (рис. 3, см. с. 330).

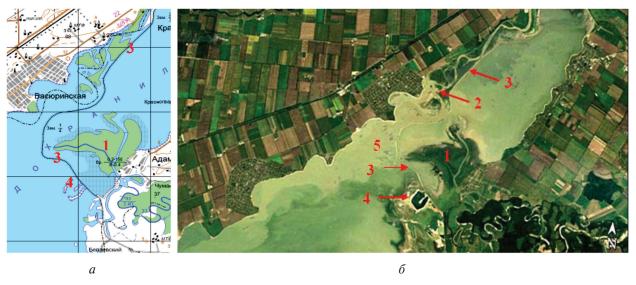
Рис. 4. Предпосылки будущего разделения Краснодарского вдхр. на два изолированных водоёма: а — топографическая карта масштаба 1:100 000, 1984 г.; б — космический снимок Landsat-5 1984 г. (архив Google Планета Земля (англ. Google Earth Pro)/Сорегпісиѕ (система Европейских центров морских прогнозов)). 1 — выдвижная дельта р. Белой, закреплённая древесной растительностью, и её основные протоки; 2 — русло р. Кубани при впадении в водохранилище между высоким правым берегом и дамбой Тщикского вдхр.; 3, 4 — соответственно сохранённые дамба и водосбросные устройства Тщикского вдхр.; 5 — зона осаждения твёрдых взвесей р. Кубани

- 1. Ошибки проектирования Краснодарского вдхр.:
 - **включение в его акваторию Тщикского вдхр.**, самостоятельно существовавшего на протоке р. Белой в 1941 г. (см. *рис. 4a*), **при сохранении дамбы этого водохранилища**, которая в течение многих лет ограничивала свободный сток наносов Кубани и задерживала большую часть твёрдого стока Белой (см. *рис. 4*, объекты 3, 4);

- запроектированное впадение р. Кубани почти напротив устья р. Белой, что привело к суммарному накоплению наносов обеих рек на одном участке (створе) водохранилища (см. рис. 46, объекты 1, 2 и 5);
