Многоспектральные спутниковые данные для мониторинга процессов после разрушения плотины Каховского водохранилища 6 июня 2023 года

С. В. Станичный, Р. Р. Станичная, А. А. Кубряков

Морской гидрофизический институт РАН, Севастополь, 299011, Россия
E-mails: sstanichny@mail.ru, rrsta@mail.ru

Multispectral satellite data for monitoring processes after the destruction of Kakhovka Reservoir dam on 6 June 2023

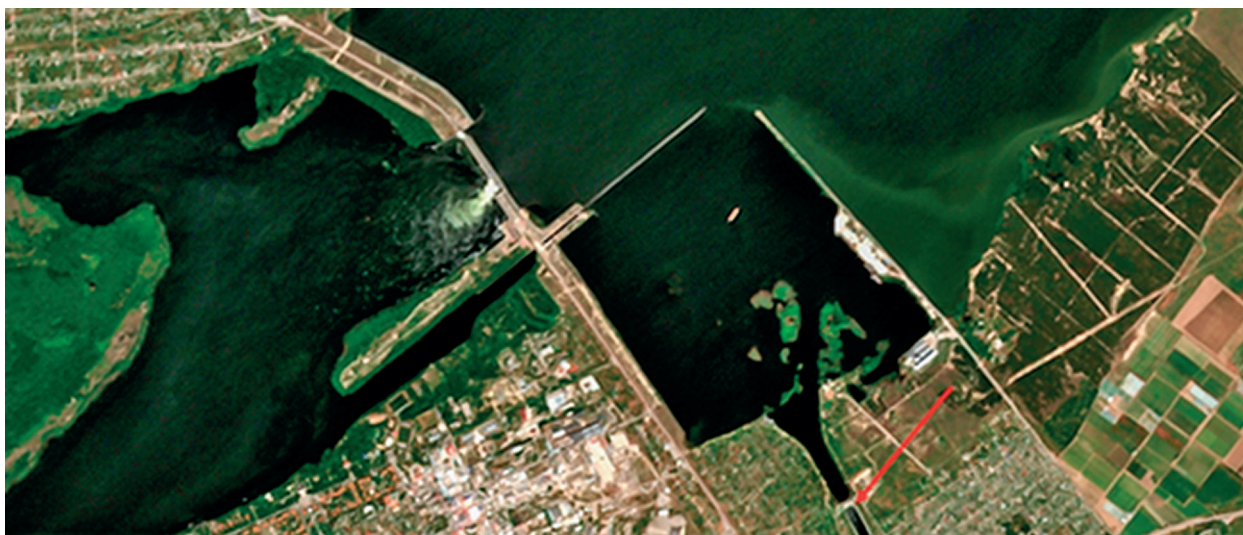
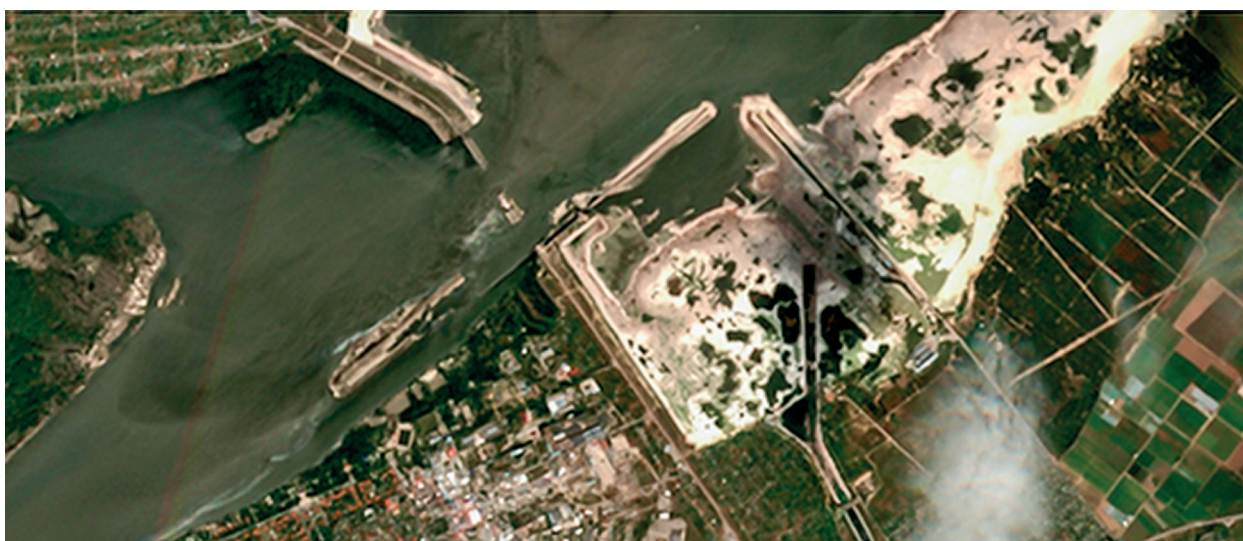
На *рис. 1* представлены карты участка водохранилища перед плотиной с акваторией порта Новая Каховка и зоной забора воды в Северо-Крымский канал. Верхний фрагмент — снимок MSI Sentinel за 5 июня 2023 г., нижний — за 18 июня 2023 г. На снимке за 18 июня хорошо видна светлая область осушки (бывшее дно), граница зоны приблизительно соответствует положению изобаты 10 м из карты батиметрии Navionics. На этом же снимке наблюдаются разрушения плотины по сравнению с предыдущим снимком. Красной стрелкой на снимке за 5 июня показан водозабор Северо-Крымского канала. На 18 июня даже канал к водозабору не соединяется с водами остатков водохранилища. Таким образом, вода в канал не может поступать и возникли большие проблемы с водоснабжением Крыма в будущем.

Рис. 1. RGB-снимки района плотины, порта Новая Каховка и водозабора Северо-Крымского канала, сканер MSI за 5 июня (*а*) и 18 июня (*б*)

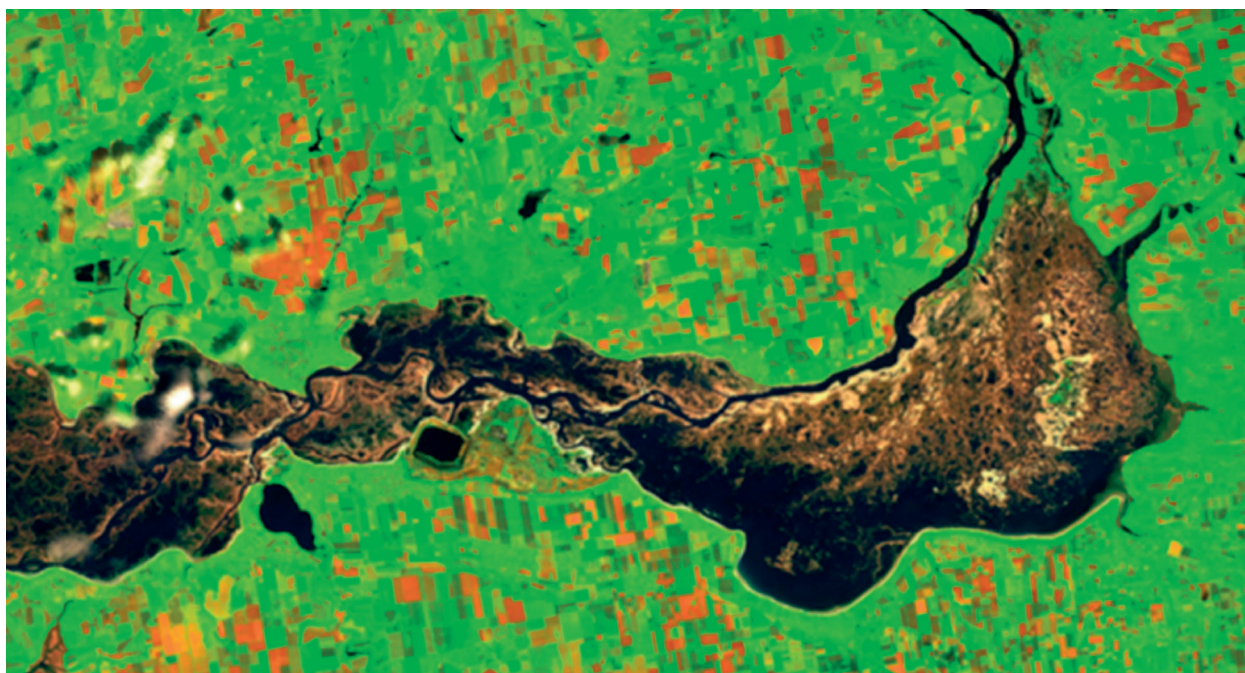
На *рис. 2* показана восточная часть водохранилища по состоянию на 18 июня. Большая часть водохранилища осушена, хорошо выделяется старое русло реки, а образовавшееся в южной части озеро находится на уровне выше русла Днепра и, по всей видимости, в ближайшее время будет осушено.

Рис. 2. RGB-композиция восточной части водохранилища, сканер OLI Landsat 18 июня
