## Последствия повреждения плотины Каховской ГЭС на реке Днепр

С. С. Шинкаренко, С. А. Барталев

*Институт космических исследований РАН, Москва, 117997, Россия*

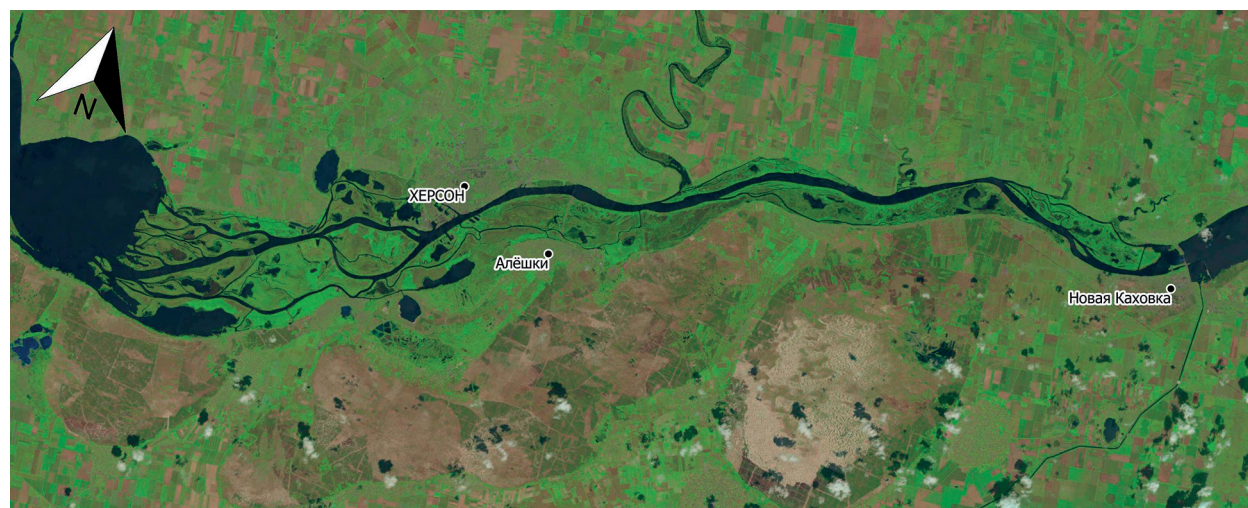
Рис. 2. Спутниковые изображения Днепра ниже плотины Каховской ГЭС: *а* — до повреждения (01.06.2023); *б* — после повреждения (09.06.2023); *в* — схема изменения водного зеркала: I — населённые пункты, II — 01.06.2023, III — 09.06.2023

На *рис. 2* (см. с. 316) показано изменение площади водного зеркала Днепра ниже плотины Каховской ГЭС. По данным сервиса Theia (<https://hydroweb.theia-land.fr>), уровень воды в нижнем бьефе плотины Каховской ГЭС вырос к 11.06.2023 до отметки 6,8 м, тогда как отметка до повреждения плотины составляла 1,6 м (на 02.06.2023). Уровень воды поднялся не только непосредственно в пойме Днепра, но также и в его правом притоке — р. Ингулец. Это может быть связано как с подъёмом днепровской воды вверх по течению этой реки, так и с подпором со стороны Днепра. По данным информационного продукта мониторинга половодий MCDWD, основанного на спутниковых изображениях MODIS (*англ.* Moderate Resolution Imaging Spectroradiometer) ([https://nrt3.modaps.eosdis.nasa.gov/archive/allData/61/MCDWD\\_L3\\_NRT](https://nrt3.modaps.eosdis.nasa.gov/archive/allData/61/MCDWD_L3_NRT)), максимальная площадь водного зеркала в низовьях Днепра зафиксирована 09.06.2023, на эту же дату использовано изображение Landsat-9 (см. *рис. 2б, в*). На 01.06.2023 площадь водного зеркала составила 13,6 тыс. га, на 09.06.2023 она увеличилась на 35,8 тыс. га, достигнув величины почти 50 тыс. га.

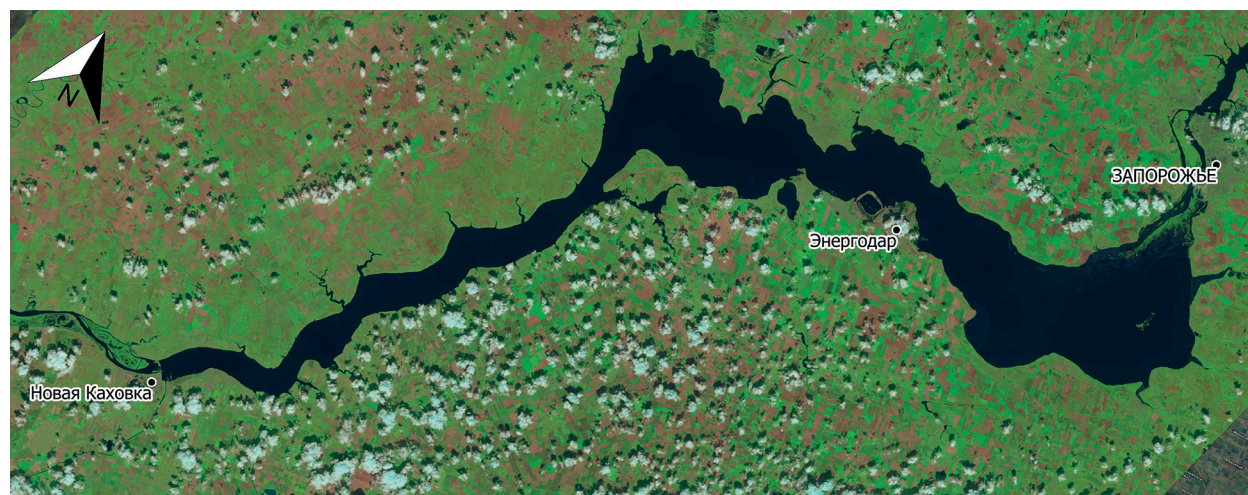
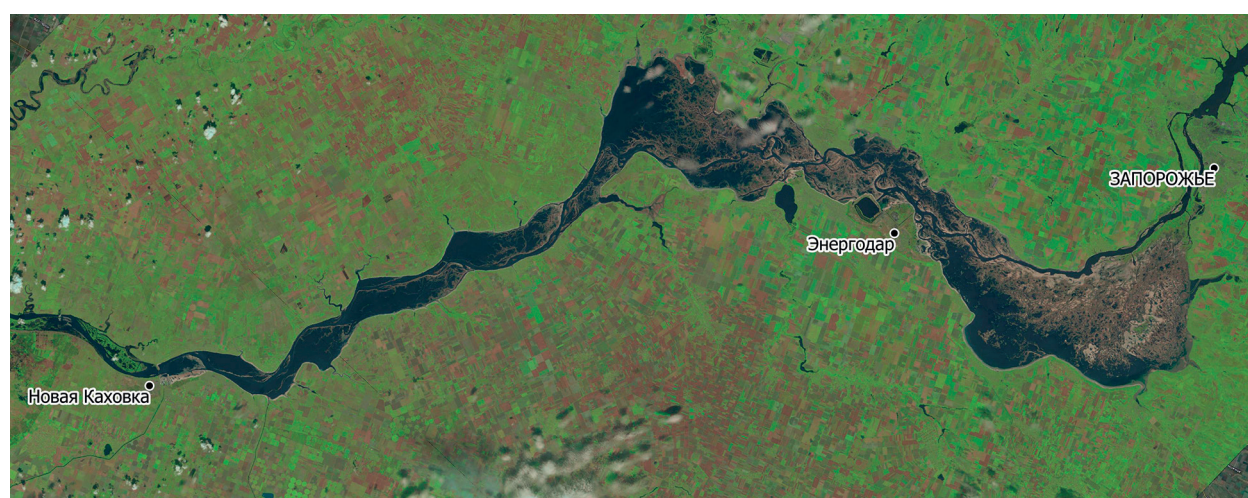
Рис. 4. Спутниковые изображения Каховского вдхр.: *a* — до повреждения плотины Каховской ГЭС (02.06.2023); *б* — после повреждения (18.06.2023); *в* — схема изменения водного зеркала: I — населённые пункты, II — 18.06.2023, III — 02.06.2023

Уровень Каховского вдхр., по данным сервиса Theia, упал с 17,2 м на 04.06.2023 до 11,9 м на 09.06.2023, что значительно ниже УМО, в результате чего обнажилось дно водоёма (*рис. 4*, см. с. 318). Площадь водоёма от г. Запорожье до плотины Каховской ГЭС на 02.06.2023, по данным Landsat, составила 209,1 тыс. га, на 18.06.2023 водоём уменьшился практически вдвое, до 109,9 тыс. га. Осушение дна водохранилища на такой значительной площади — исключительная ситуация, последствия которой ещё предстоит оценить. Подобное относительное уменьшение площади водного зеркала водохранилищ отмечалось только в 2018–2020 гг., когда в Крыму из-за засухи и прекращения поступления днепровской воды через Северо-Крымский канал площадь отдельных водоёмов уменьшилась в десять и более раз (Шинкаренко и др., 2021б). Самое крупное водохранилище Крыма — Фронтное — имеет проектную площадь всего 645 га, поэтому масштабы осушения дна несопоставимы с Каховским вдхр. В 2020 г. площадь Цимлянского вдхр. на р. Дон сократилась почти на 70 тыс. га, или четверть от проектной, но отметки УМО всё же не были достигнуты (Шинкаренко и др., 2021а).
