## Последствия аварий танкеров в черноморском керченском предпроливье 15 декабря 2024 г.: комплексный анализ спутниковых и метеорологических данных

Приведены результаты комплексного анализа спутниковых и метеорологических данных, полученных в рамках мониторинга нефтяного загрязнения акватории и береговой зоны Краснодарского края и Крыма, произошедшего в результате разлома двух танкеров вблизи Керченского пролива во время шторма 15 декабря 2024 г. Мониторинг проводился с помощью радиолокационных изображений морской поверхности радиолокатора SAR-C (англ. Synthetic Aperture Radar, C-band) спутника Sentinel-1A и безоблачных изображений видимого диапазона приборов MSI (англ. Multispectral Instrument) Sentinel-2, OLI (англ. Operational Land Imager) Landsat-8, -9 с 15 декабря 2024 по 6 апреля 2025 г. Приведена сводка всех информативных спутниковых изображений, на которых идентифицируются нефтяные загрязнения на водной поверхности, связанные с авариями танкеров. Отдельно рассмотрена ситуация с танкером «Волгонефть-239». Особое внимание уделено случаям самоочищения прибрежных вод от нефтяного загрязнения, вызванным сильными ветрами с берега. Обращено внимание на тот факт, что в исследуемом

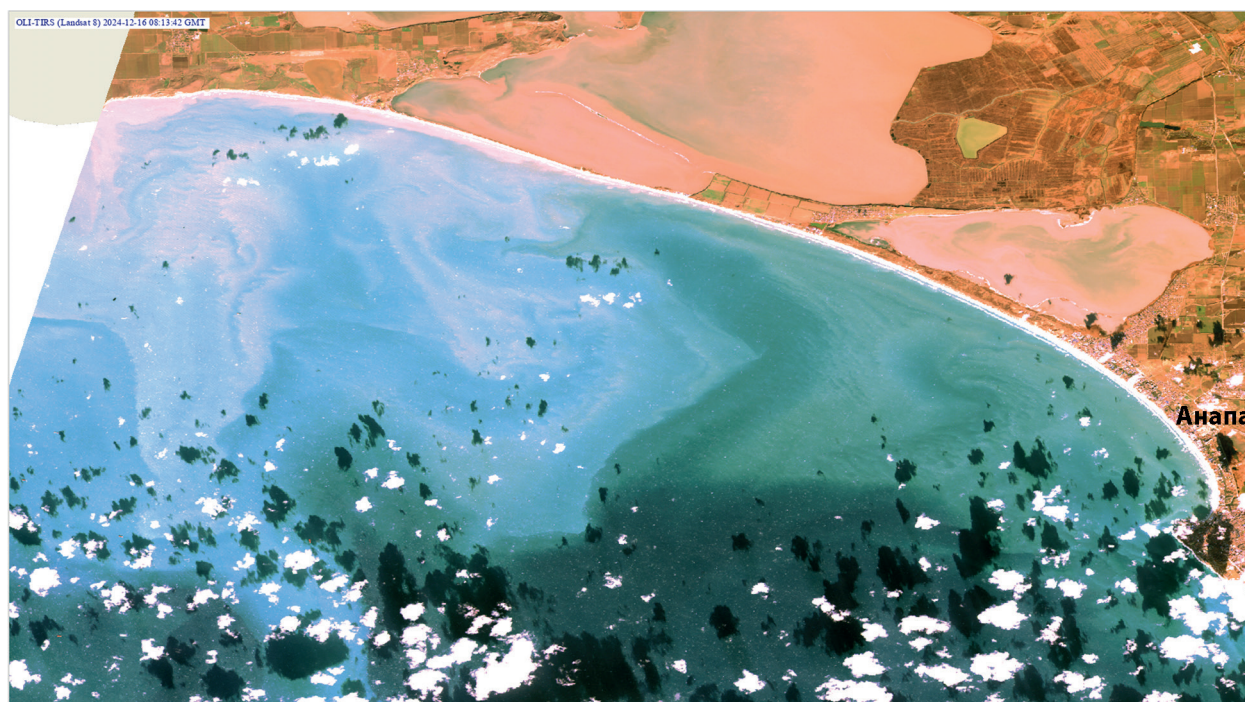
*Рис. 4.* Вихревые диполи у побережья Анапы. Фрагмент изображения OLI Landsat-8, полученного 16 декабря 2024 г. в 08:13 GMT

Для проведения мониторинга последствий катастрофического разлива мазута нами были привлечены все доступные спутниковые изображения с 15 декабря 2024 г. по 6 апреля 2025 г. Из-за практически полной облачности, особенно в первые дни после аварии, использование данных видимого диапазона электромагнитного спектра было затруднено. Анализ безоблачного фрагмента изображения OLI (*англ.* Operational Land Imager) Landsat-8, полученного 16 декабря 2024 г. в 08:13 GMT, позволил выявить вихревые образования в районе Анапы (*рис. 4*).

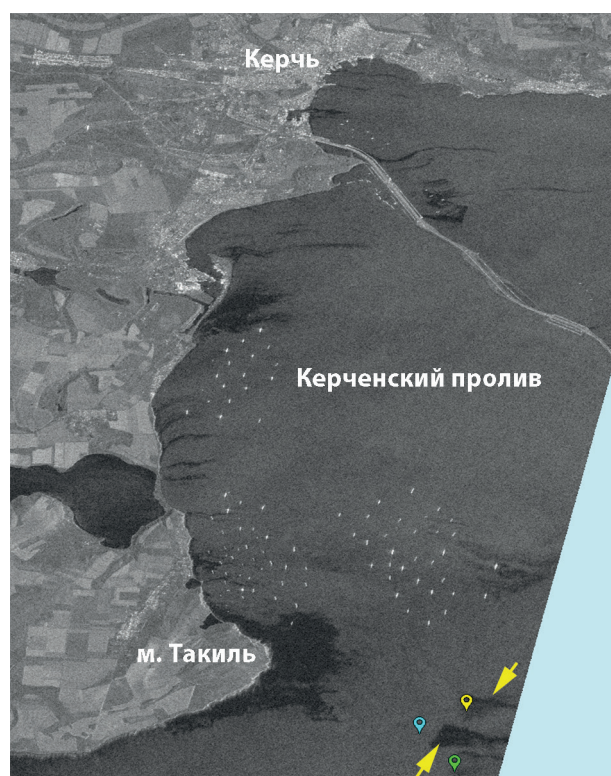
Рис. 7. Проявления нефтяных загрязнений в районе аварии (отмечены стрелками) и у Крымского полуострова на РЛИ SAR-C Sentinel-1A, полученном 23 декабря 2024 г. в 03:49:20 GMT. Тёмные области в районе мыса Такиль соответствуют не нефтяному загрязнению, а области ослабления ветра (Лаврова и др., 2025)

Очередная кратковременная смена направления ветра на западное и увеличение его скорости до 12 м/с привели к тому, что нефтяные загрязнения от места крушения судов стали распространяться на восток. Данные загрязнения в виде тёмных пятен отчётливо идентифицируются на РЛИ SAR-C Sentinel-1A от 23 декабря 2024 г. (рис. 7, см. с. 290).

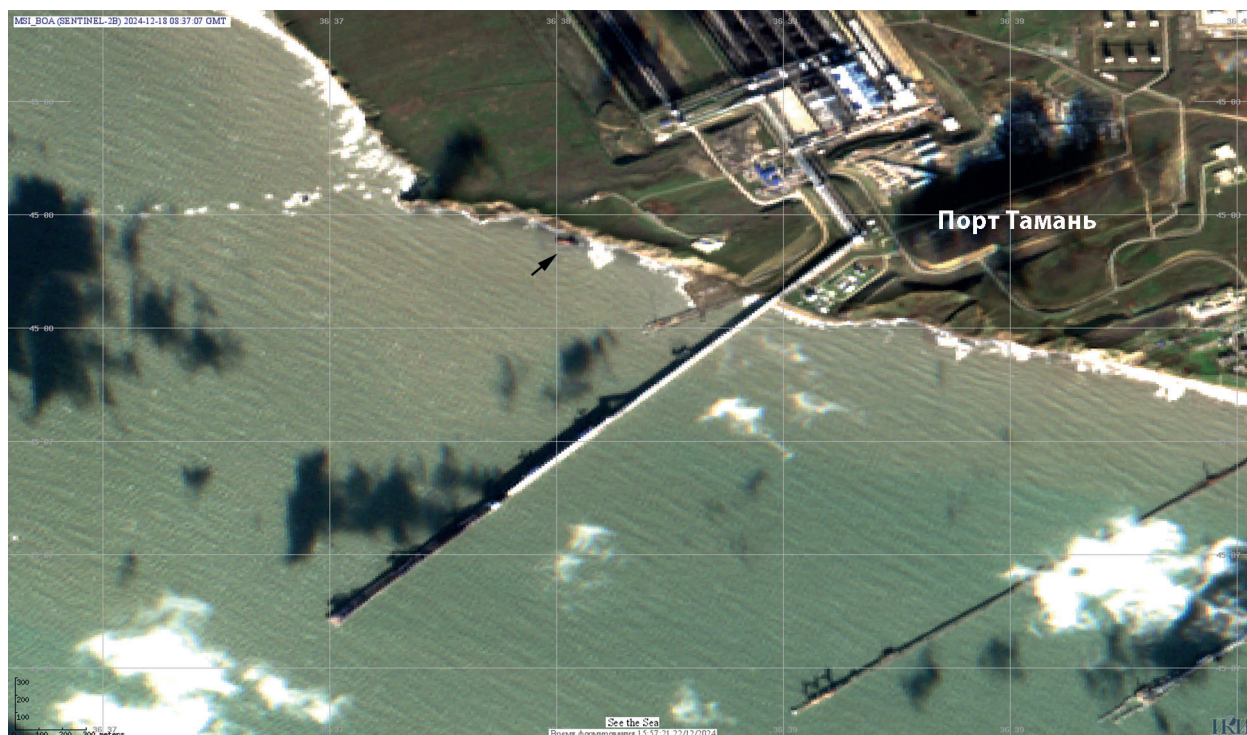
Рис. 15. Фрагмент цветосинтезированного изображения MSI (англ. Multispectral Instrument) Sentinel-2B, полученного в районе порта Тамань 18 декабря 2024 г. в 08:37 GMT. Положение кормовой части танкера «Волгонефть-239» отмечено стрелкой
