Наблюдение за ходом взрывных работ и устройством прорана в зоне схода скальных пород на реке Бурея

Observing the progress of blasting operations and channeling in the area of the rock slide on the Bureya River

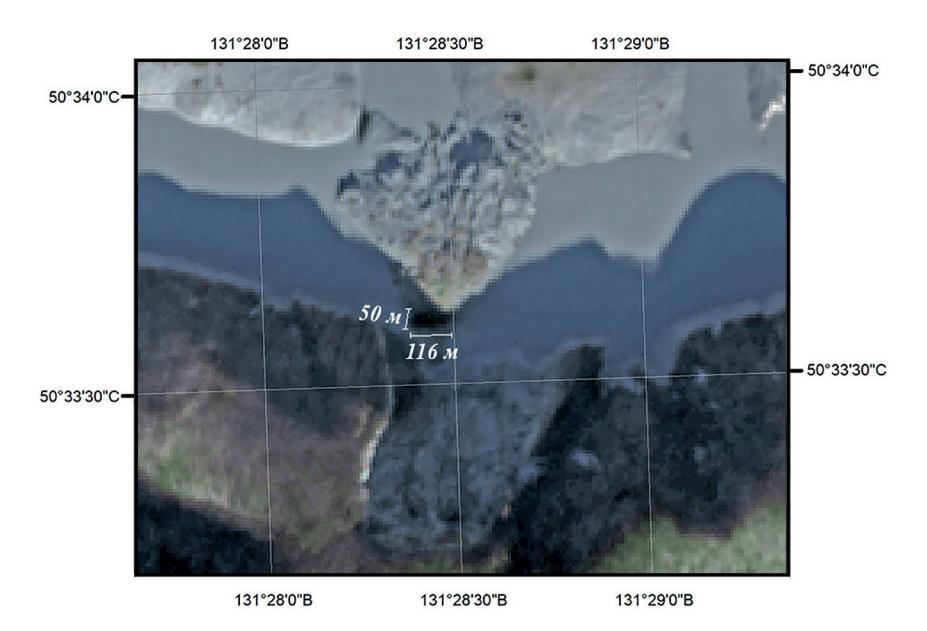
Визуально начало проведения работ по расчистке насыпи было зафиксировано на изображении, полученном со спутника Sentinel-2A 21.01.2019 в 02:30 GMT (*puc. 1*). На снимке наблюдается зона проведения взрывных работ длиной 116 м и шириной 50 м.

Рис. 1. Район проведения взрывных работ 21.01.2019. Синтез в псевдоестественных цветах

Из *рис.* 1, 2 видно, что взрывные работы проводятся в самом узком месте насыпи, образовавшейся после схода скальной породы.

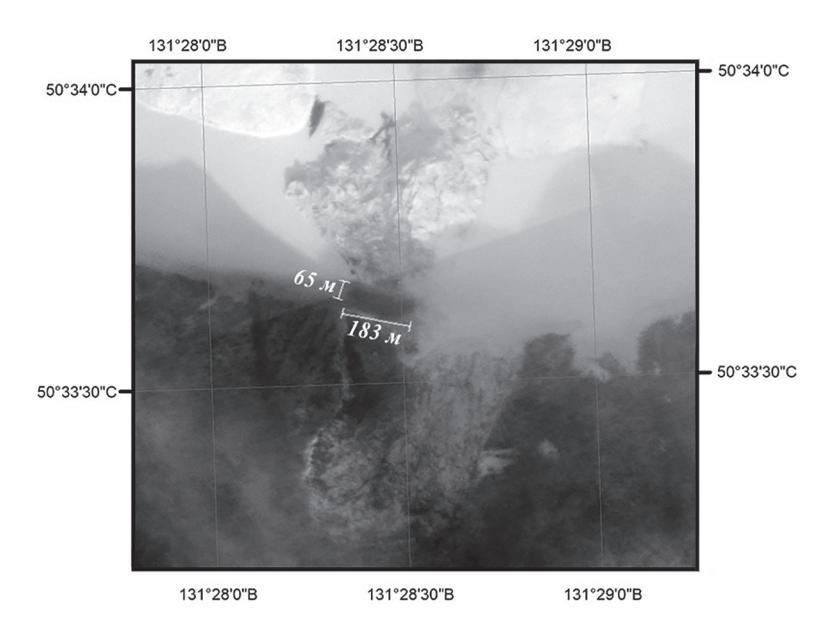
Изображение района, полученное со спутника «Канопус-В» № 4 22.01.2019 в 01:41 GMT, представлено на *рис 2*. На спутниковом снимке наблюдается увеличение линейных размеров зоны проведения взрывных работ до 183 м в длину и 65 м в ширину.

Рис. 2. Район проведения взрывных работ 22.01.2019. Панхроматическое изображение

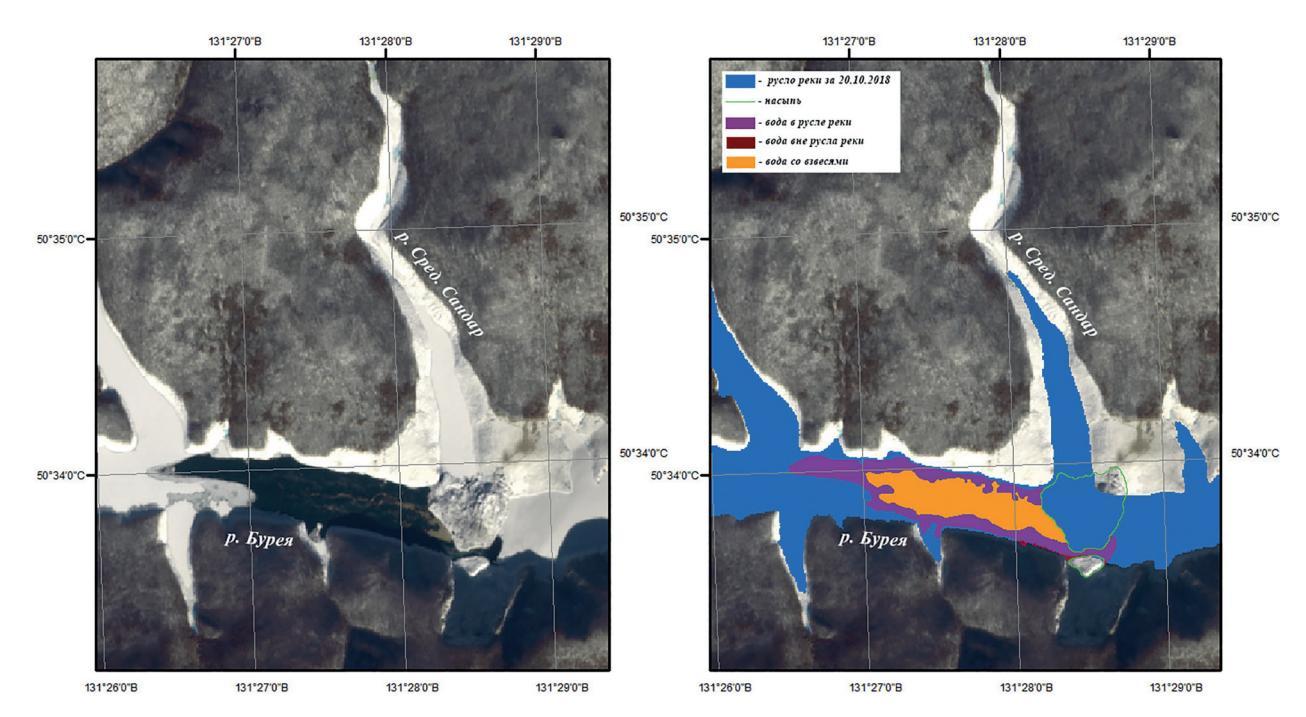
На снимке от 12 февраля, полученном со спутника Sentinel-2A в 02:18 GMT (*puc. 3*), в районе обвала скальных пород на р. Бурея наблюдается обширная полынья с чистой водой (на изображении имеет чёрный цвет) и водой, содержащей взвесь земли и битого льда (коричневый цвет). По краю полыньи — полоса ломающегося мокрого льда (серый цвет). Линейные размеры канала на момент съёмки составляют: на входе — 97 м, в самом узком месте — 48 м, на выходе — 102 м. Длина канала по спрямлённой части равна 271 м.

Рис. 3. Район наблюдения 12.02.2019: синтез в псевдоестественных цветах (*слева*), дешифрированное изображение (*справа*)

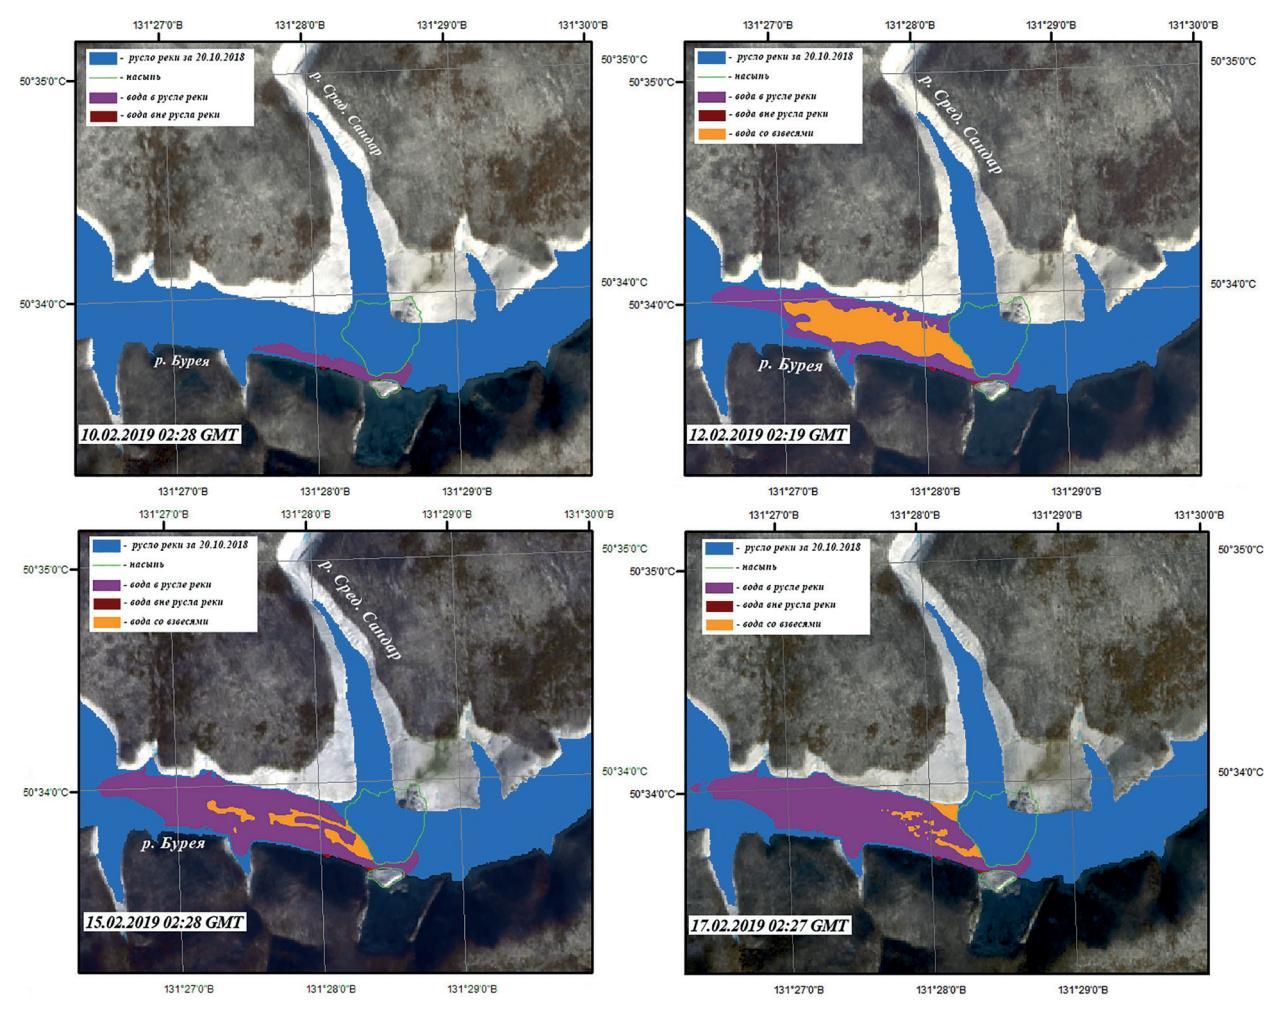
Рис. 4. Изменение полыныи после устройства прорана. Дешифрированные изображения

На снимках, полученных в последующие дни, наблюдается изменение в размерах и наполнении полыньи, образовавшейся вследствие бурного прохождения воды через канал ниже по течению. Полынья продолжала расширяться и примерно 17–18 февраля 2019 г. достигла максимальной площади, после чего стала уменьшаться за счёт начавшихся процессов ледообразования. Следует отметить, что в период наблюдений среднесуточные температуры в районе были стабильными (около -15 °C). Изменения размеров полыньи (*рис. 4* и *5*, см. с. 262) не привели к изменению линейных размеров канала.

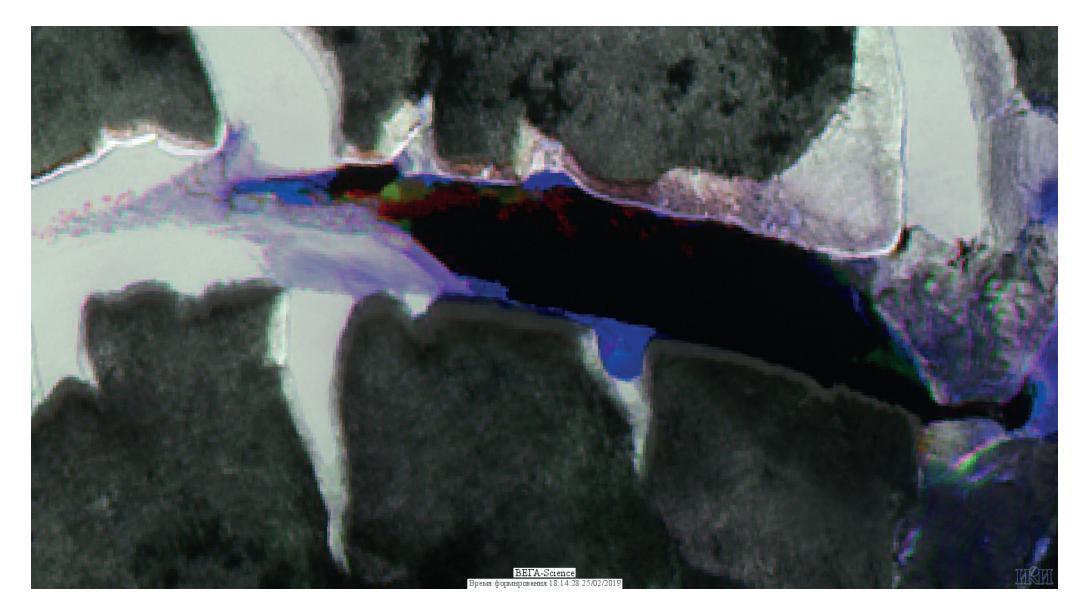
Рис. 5. Сокращение зоны открытой воды. Чёрный цвет — зона воды, свободной ото льда 25.02.2019; зелёный цвет — лёд, образовавшийся в период с 20 по 22 февраля 2019 г.; синий цвет — лёд, образовавшийся в период с 22 по 25 февраля 2019 г.

Наблюдаемое уменьшение зоны свободной воды в полынье связано с понижением интенсивности её прохода через устроенный проран в результате падения уровня воды выше обвала, а также некоторого «засорения» канала и снижения его пропускной способности. Весной вероятно возникновение в этом месте заторов льда, а также подтопление участков выше по течению реки, что, в свою очередь, может привести к подтоплению населённых пунктов Чекунда, Эльга и Усть-Ургал. Сложившаяся ситуация, безусловно, требует дальнейшего постоянного мониторинга.
