## Наблюдение за динамикой прорана, устроенного в зоне схода скальных пород на реке Бурея

## Dynamics of the channel on the Bureya River in the hill slope collapse area

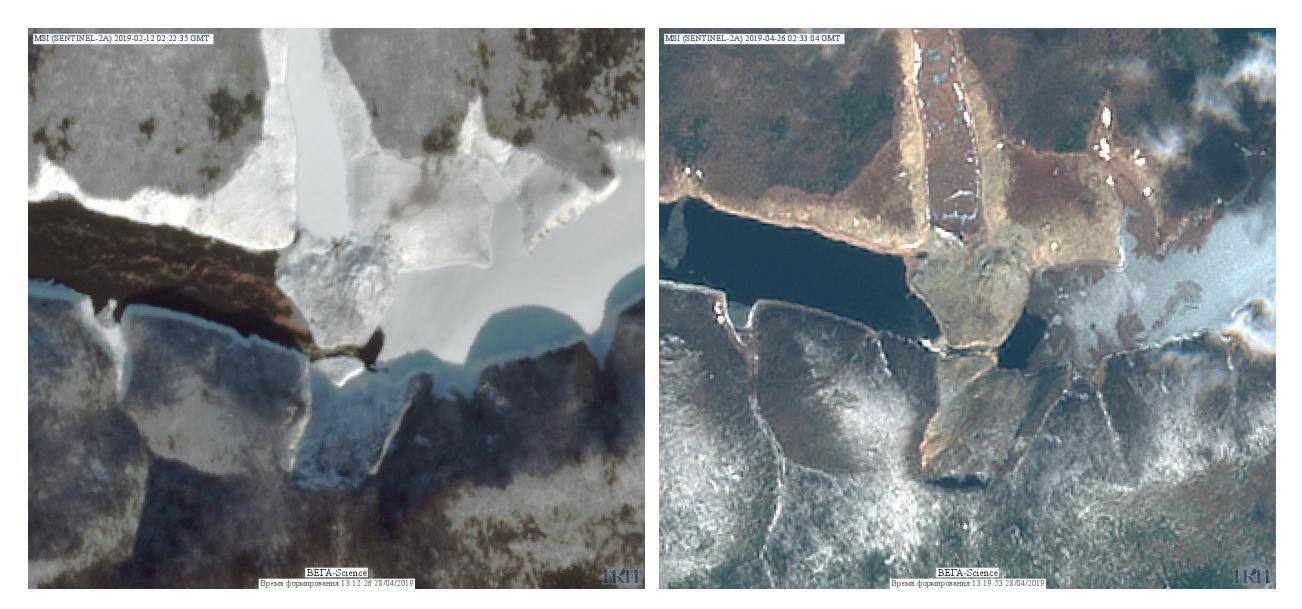
*Рис. 1.* Изменение формы канала по данным ИСЗ Sentinel-2A. Цветосинтез R (640–680 мкм), G (542–517 мкм), B (456–523 мкм)

По данным полевых наблюдений было установлено, что стенки прорана неоднородные, вследствие чего происходят камнепады и осыпание (Остроухов и др., 2019). Дальнейшее осыпание стенок канала и начавшиеся весенние процессы вскрытия рек, сопровождающиеся ледоходом, ускорили снижение пропускной способности прорана. Уменьшение ширины канала на входе было зафиксировано с начала марта 2019 г. по данным спутников Sentinel-2. Постепенно форма канала менялась и его ширина уменьшалась. Значительные изменения формы и ширины канала хорошо видны на изображениях, приведённых на *рис. 1*. В настоящее время канал визуально напоминает форму бутылочного горла. Измерение линейных размеров производилось по данным съёмки, полученной с МКС 11.04.2019 в 06:55 GMT (эксперимент «Ураган», см. (Беляев и др., 2014)), с пространственным разрешением примерно 2 м. Полученные результаты: ширина на входе в канал — 24 м, в самом узком месте — 20 м, на выходе — 34 м. С учётом изменения формы канала его длина на момент измерения составила примерно 370 м. При этом отмечено, что вход в канал сместился на 20 м в восточном направлении, а выход — на 90 м в западном по сравнению с положением, которое было зафиксировано по данным спутника Sentinel-2A 12.02.2019.

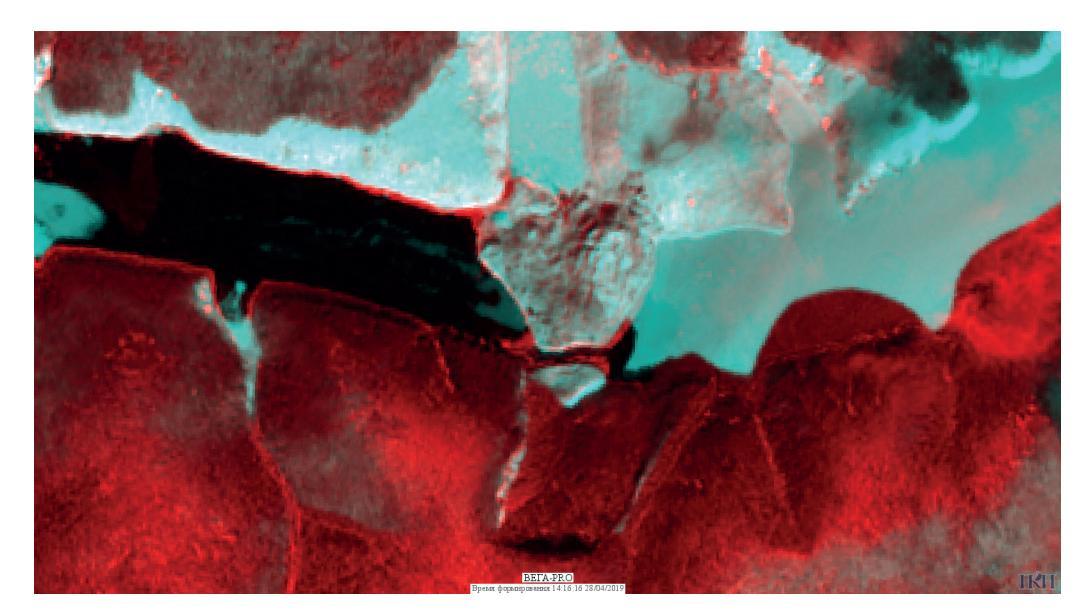
Падение уровня воды ниже завала можно проследить по анализу разновременных наблюдений, полученных со спутника Sentinel-2A 12.02.2019 и 26.04.2019. На *рис. 2* (см. с. 280) хорошо просматривается зона берега ниже завала и в канале, обнажившаяся вследствие падения воды (выделена красным). Отступление правого, более пологого берега р. Бурея, оценённое с использованием наблюдений МКС, составило порядка 20–30 м. Оценки на основе анализируемой спутниковой информации и данных ЦМР ASTER v2 показывают, что на момент подготовки сообщения перепад уровня воды ниже завала понизился примерно на 10 м по сравнению с уровнем, который наблюдался ранее. Это, в принципе, согласуется с данными наземных наблюдений (на 25.04.2019 — 9,95 м, на 29.04.2019 — 10,47 м). Таким образом, перепад уровня воды до и после завала снова начал повышаться. Это связано с активным «засорением» канала осыпающимися стенками и снижением его пропускной способности.

*Рис. 2.* Цветосинтез данных, полученных спутником Sentinel-2A 12.02.2019 и 26.04.2019. R-канал 785–790 мкм. R — наблюдения 26.04.2019; G, B — наблюдения 12.02.2019

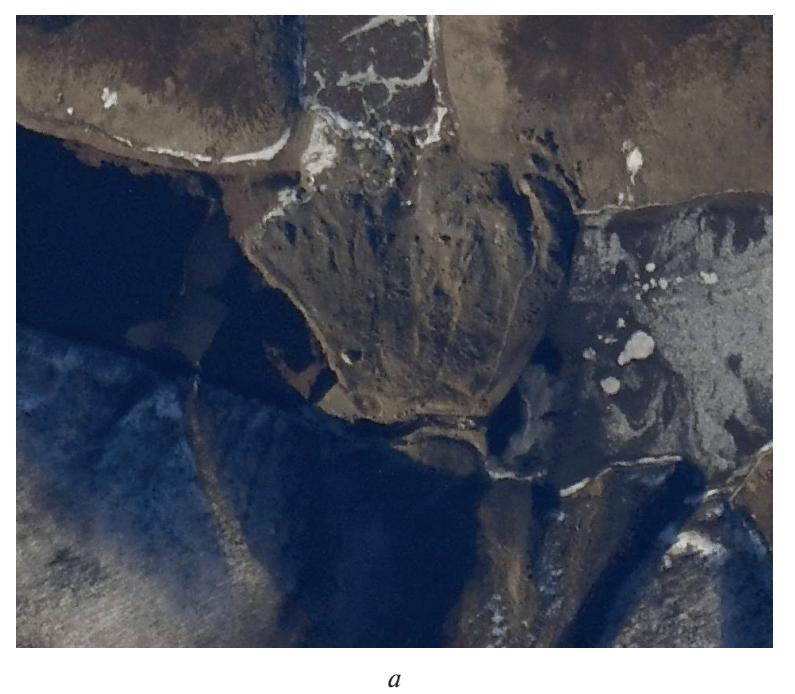
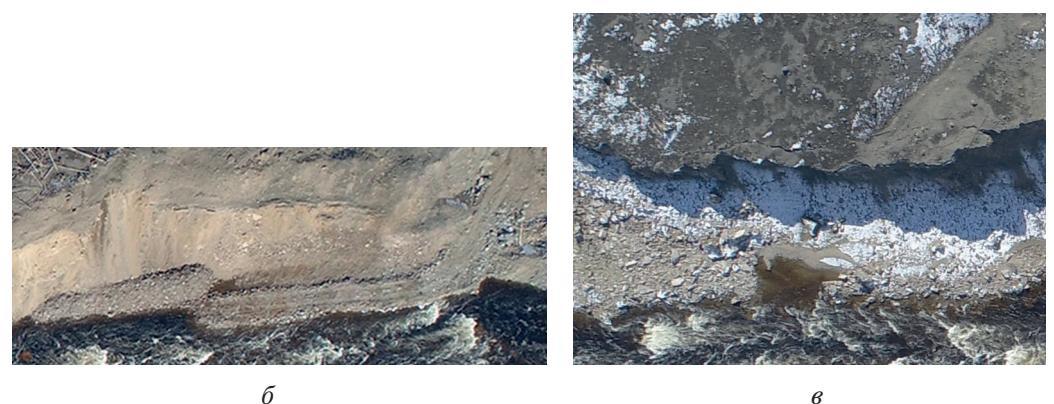
*Рис. 3.* Снимок с МКС 11.04.2019 (*a*); снимки Амурского бассейнового водного управления Федерального агентства водных ресурсов, полученные с помощью БЛА (*б*, *в*)

Более детальный анализ района проводился по снимкам, полученным с МКС (рис. 3, см. с. 280). Для работы с изображениями были проведены процедуры улучшения качества. Выявлено, что ширина канала уменьшилась: по-видимому, за счёт осыпавшегося грунта с берега реки и образования новой стенки канала. Судя по явно наблюдающемуся бурлению воды в канале, произошло значительное уменьшение глубины. В настоящее время проран по всей длине представляет собой мелководье, напоминающее перекат. На изображениях, полученных со спутников Sentinel-2, вспенившуюся воду на образовавшемся перекате можно принять за куски льда, полностью забившие проран, однако на снимках МКС (см. puc. 3a) чётко читается бурление реки, вызванное большим течением на мелководье. Это подтверждают данные съёмки зоны прорана Амурского бассейнового водного управления Федерального агентства водных ресурсов, полученные БЛА (см. рис. 36, в). Кроме этого, на берегу вдоль стенки срыва оползневого тела просматриваются трещины (см. рис. Зв). Наличие трещин на берегу вдоль стенки срыва оползневого тела, активное развитие весенних процессов, повышение температур воздуха и увеличение перепада уровня воды выше и ниже обвала может привести к дальнейшему сползанию берега. Как следствие, возможно повторное перегораживание русла р. Бурея.

В заключение отметим, что наблюдаемые в районе прорана процессы, безусловно, требуют продолжения постоянного мониторинга не только за зоной схода скальных пород, но и за участками выше по течению реки.
