# **Возможность использования данных дистанционного зондирования Земли для оценки состояния систем лесной и водной мелиорации**

**В.И. Повх<sup>1</sup>, Л.А. Шляхова<sup>2</sup>**

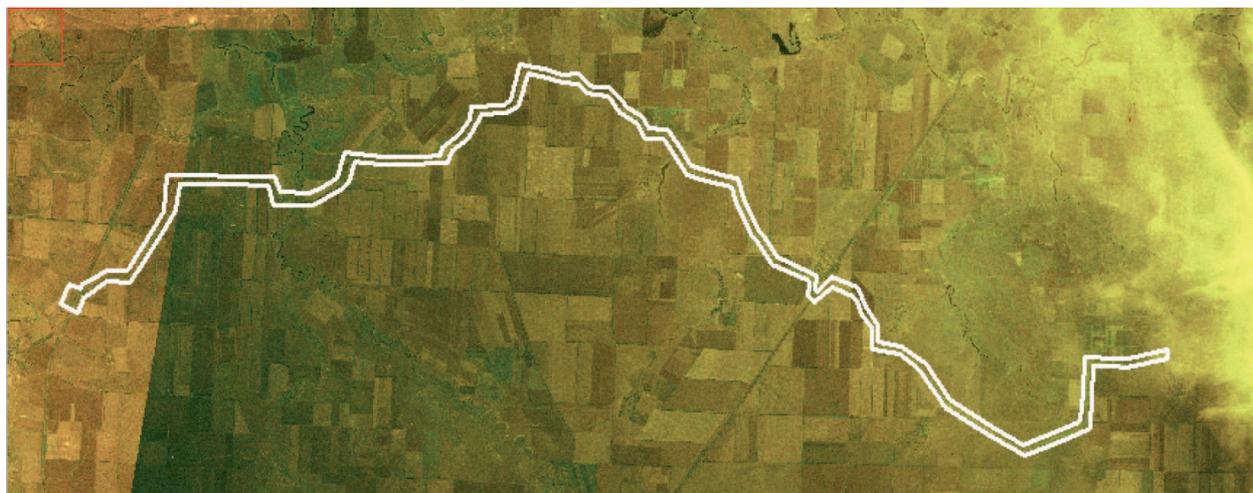
На рис. 1 представлен космический фотоснимок (КС) территории, на которой расположен выбранный участок (длина 65 км). С использованием ПК ENVI 4.1. была проведена цифровая обработка КС с целью выделения участка ООС, который представляет непосредственно сам канал (инженерное сооружение) и прилегающую к нему целевую территорию. На данном снимке по результатам визуального дешифрирования был выбран тестовый участок, протяженностью 2,85 км. В основе выбора тестового участка лежат очевидные фотометрические изменения прилегающего ландшафта, однозначно связанные с влиянием ООС. Таким характерным изменением прилегающего ландшафта является повышенный уровень вегетации растительных сообществ, связанный, по-видимому, с процессами фильтрационных потерь воды. В результате тематического анализа космического изображения, проведенному согласно предложенному алгоритму в программной среде ПК ENVI 4.1, статистически описаны *четыре состояния тестового участка канала* (эталон), которые условно были соотнесены к следующим инженерно-техническим состояниям – *удовлетворительное, не удовлетворительное, требующее ремонтных работ и требующее восстановительных работ.*

*Рис. 1. Космический снимок (КФА-1000) целевой территории Ростовской области, включающий инженерное сооружение – участок Верхне-Сальской обводнительно-оросительной системы*

На следующем этапе по данным космической съемки с использованием метода максимального подобия была проведена тематическая классификация инженерно-технического

состояния части Верхне-Сальской ООС на выделенном участке длиной 65 км. Результаты оценки инженерно-технического состояния Верхне-Сальской ООС (Таблица 1) позволяют дать рекомендации к ее эксплуатации.

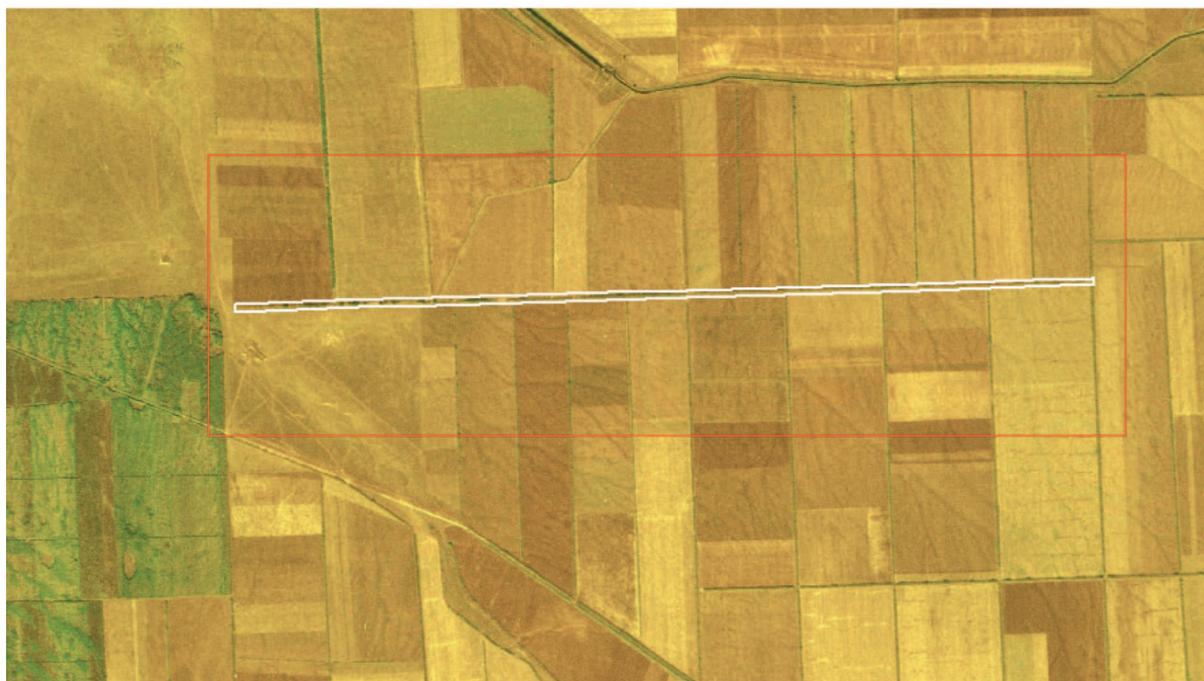
На рис. 2 представлен КС с выбранной целевой территорией. Цифровая обработка КС с целью выделения лесополосы как объекта дешифрирования проведено с использованием ПК ENVI 4.1.

Рис. 2. Космический снимок (КФА-1000) целевой территории Ростовской области, включающий участок лесной мелиорации (лесополосу)

На данной целевой территории по результатам визуального дешифрирования был выбран тестовый участок, протяженностью 1 км. В основе выбора тестового участка лежат очевидные

фотометрические изменения вдоль лесополосы. В результате тематического анализа космического изображения, проведенному согласно предложенному алгоритму в программной среде ПК ENVI 4.1, статистически описаны *четыре состояния тестового участка лесополосы* (эталон), которые условно были соотнесены к следующим состояниям: *нормальное, удовлетворительное, требует восстановительных работ и требует новых насаждений*.

На следующем этапе по выбранным эталонам выполнена тематическая обработка КС (метод максимального подобия) для всей целевой территории (длина лесополосы 7,5 км) с целью оценки состояния системы лесной мелиорации в установленных градациях (Таблица 2). Результаты классификации после сравнения их с визуально выделяемыми объектами были признаны удовлетворительными.
